# Tärnans demensboende

Byggnadsteknisk utredning med avseende på innemiljö

## SÖLVESBORGSHEM

Datum: 2022-03-23

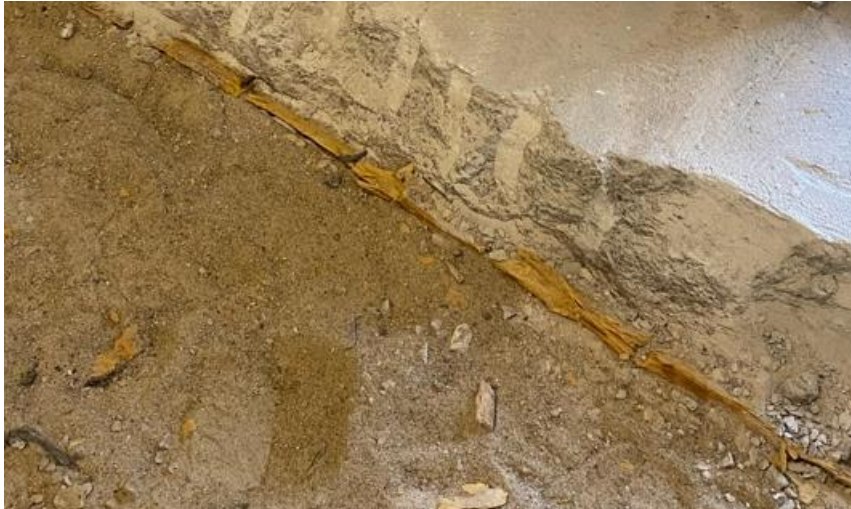
*Figur 8 Träregel under betong*

Den mindre cementkakan som gjöts -93 vid entréer, verkar av bilder att döma ha gjutits på träreglar. Eftersom betongkakan är så tjock har inget prov tagits ut, men man kan betrakta regeln som fuktskadad.

En mindre betongkaka gjöts i samband med renoveringen -93. På bilden nedan, som fotades i samband med renoveringen 2021 i Hus A, skymtar en träregel under betongen.

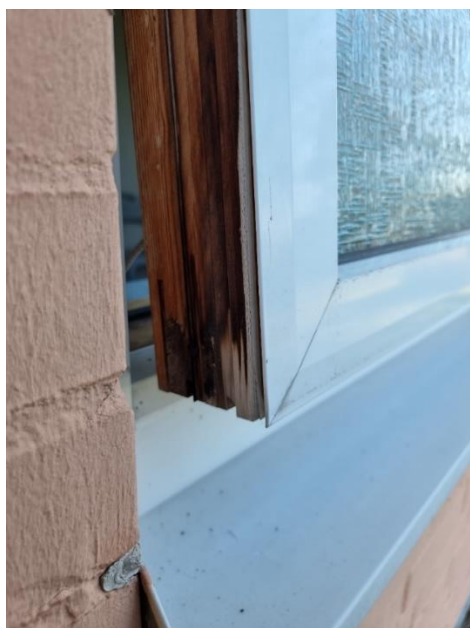
Fönsterna har bytts ut på senare tid. Av de undersökta fönsterna visar samtliga upp färgskiftningar i nederkant av karm och båge relaterade till fukt.

*Figur 12 Fukt fönsterbåge*

Förekommande trä i fönsterkonstruktion byts ut, även bröstningen. Plåtningen görs om. Fönsterna har fuktgenomslag i underkant både, detta bedöms dock främst vara ett estetiskt problem.

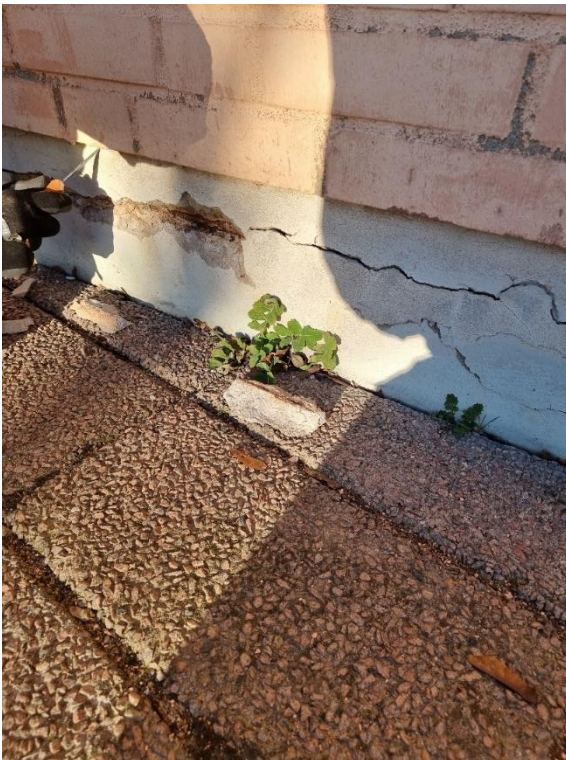
Sockeln har spjälkats på många ställen på grund av armeringskorrosion. I en fungerande konstruktion ligger armering skyddat från korrosion i en basisk miljö dit klorider inte kan nå. Men om betongens täcksikt är för litet, eller miljön är surare än tänkt så uppstår korrosion, och järnet spränger betongen. När processen väl har kommit så här långt finns det korrosionsrisk för armeringsjärn längre in i konstruktionen.

*Figur 14 armeringskorrosion och betongspjälkning*

Frostsprängda socklar restaureras och dräneras.

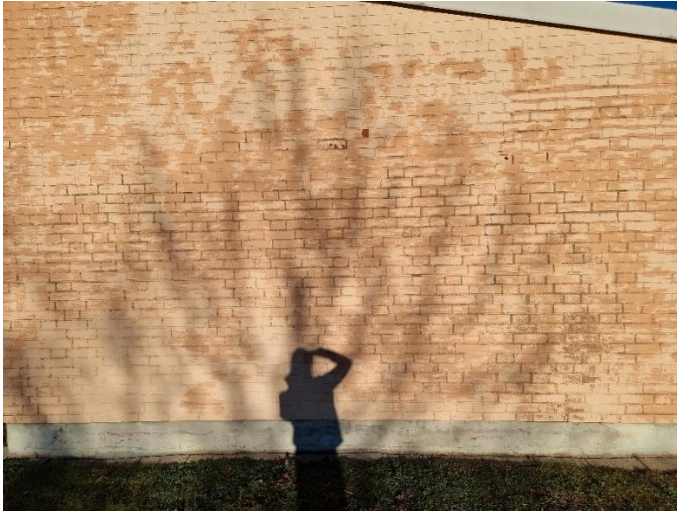
Delvis förekommer även frostsprängt tegel samt rutten träpanel i liten omfattning.

*Figur 15 delvis Frostsprängt tegel*

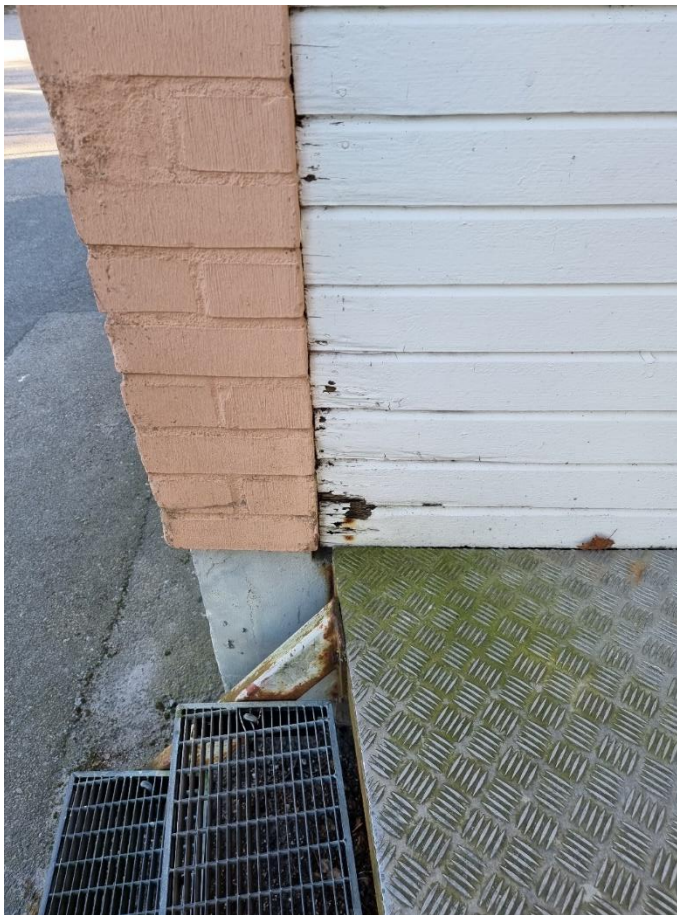
*Figur 16 Skadad panel*

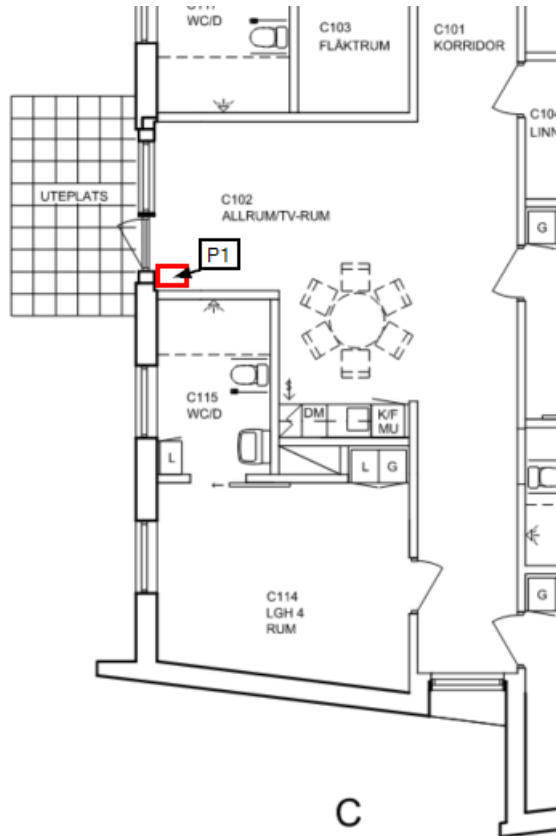
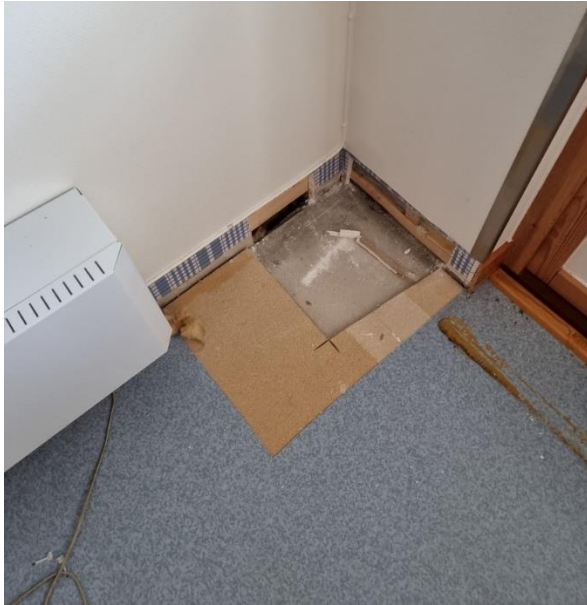
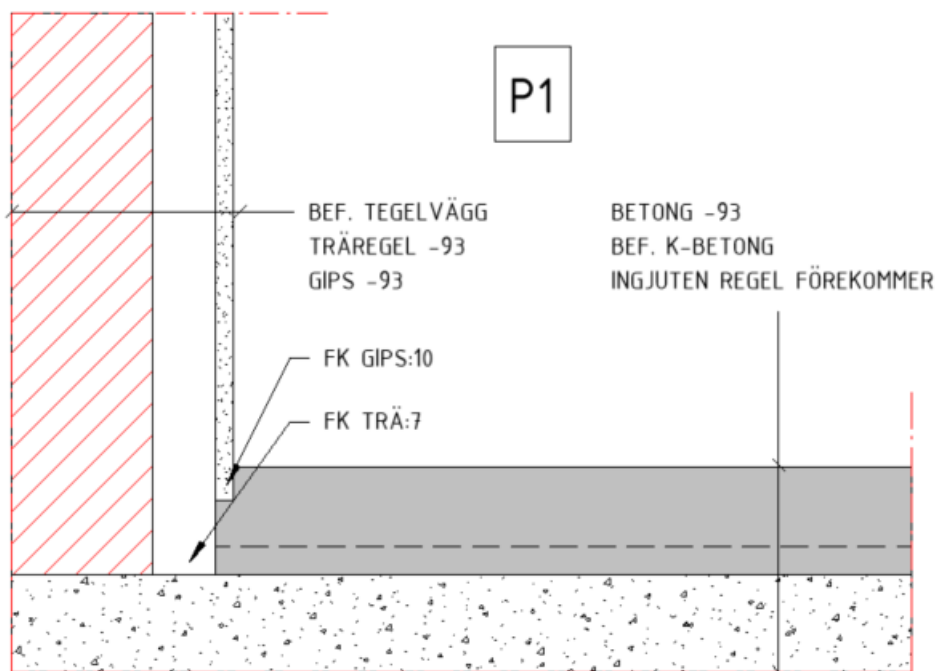
Figur 17, P1

| Konstruktionsdel | Fuktkvot<br>/ Gann | Unken<br>lukt | Labanalys | Kommentarer |
|---|---|---|---|---|
| <b>P1 – Betonggolv</b> | Gann: 90 | - | - | Fuktigt. |

Kontroll av syll och innervägg som gjordes om -93, i samband med att en mindre platta gjöts vid utgångarna.

- Svag lukt i syll och gips.
- Inga synliga skador på något material.
- Gann 80–90 i betongkaka, ← Förhöjt.
- Inga förhöjda fukthalter i gips eller träregel. Har förmodligen varit uppfuktad i samband med byggnation pga. motgjutning till gips utan fuktspärr, och skador kan inte uteslutas.
- Syll yttervägg hade syllisolering. FK ca 7 vilket är torrt.

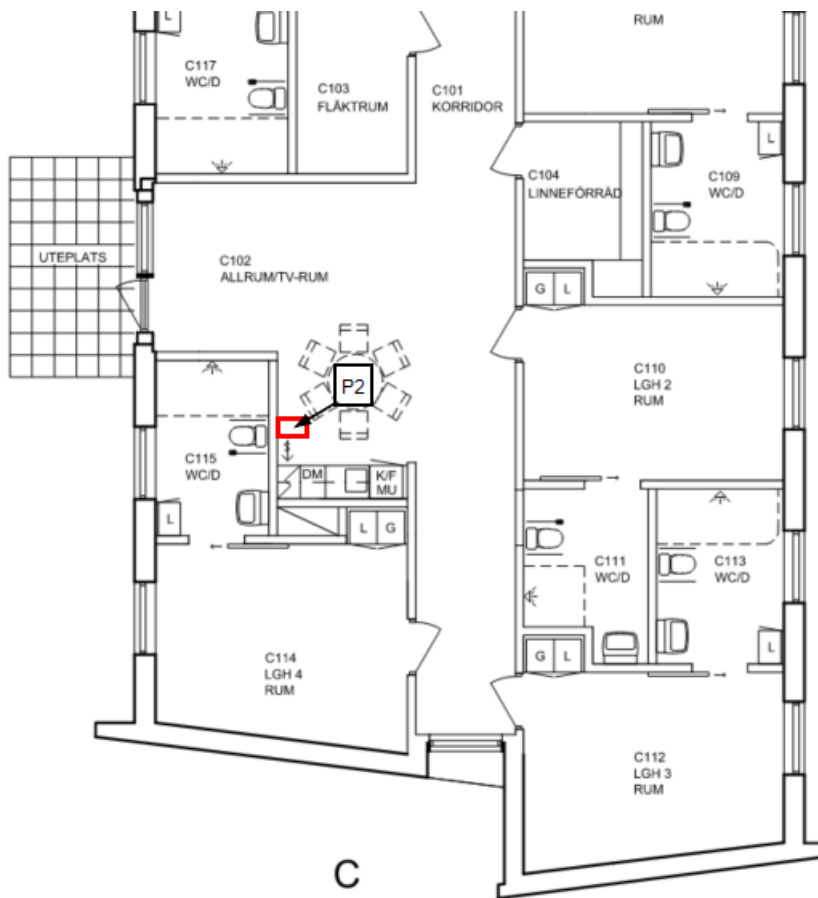
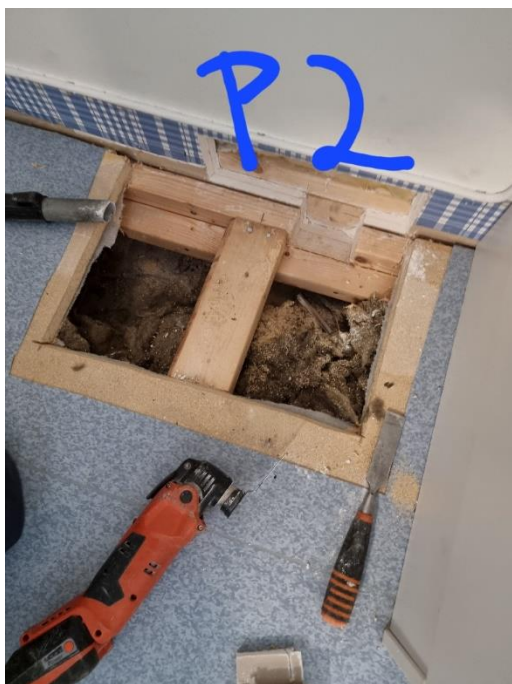
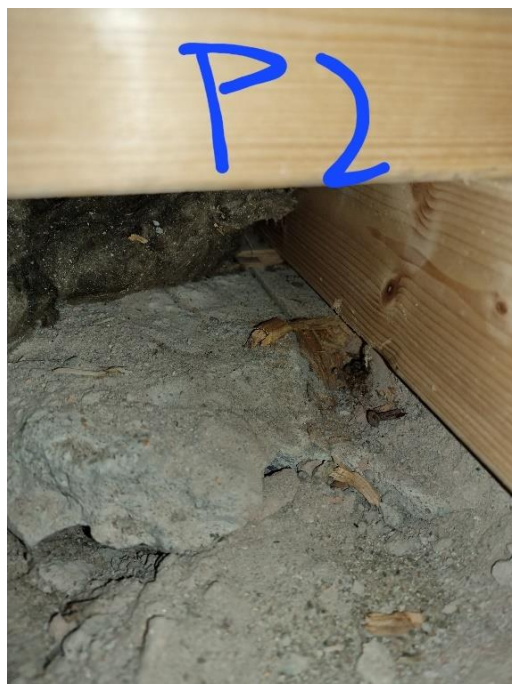
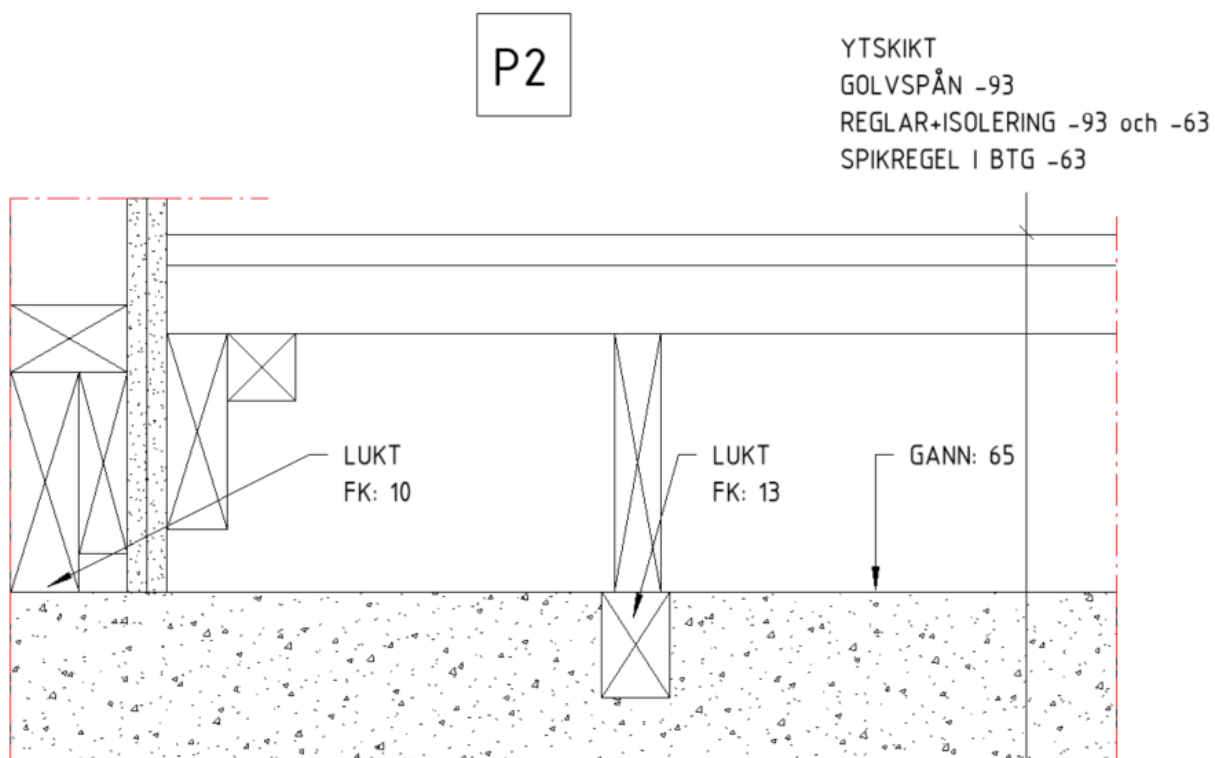
Figur 20 P2

Kontroll av golvkonstruktionen vid köket som var drabbat av avvikande lukt. Tidigare utförd mögelundersökning påvisade höga halter i Hus C.

- Kraftig unken lukt i samtliga material. Regelverk i golv har gjorts om i efterhand. Nyare regler har placerats på befintliga spikreglar vilket gett luktsmitta.
- Smutsig isolering.
- Mycket organiskt byggskräp i konstruktionen.
- Inga höga fuktkvoter vid undersökning.

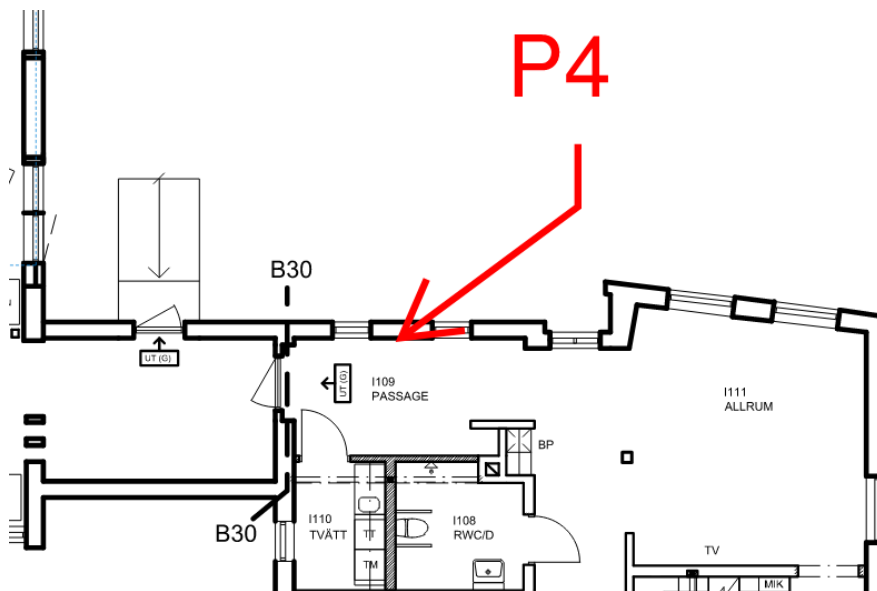
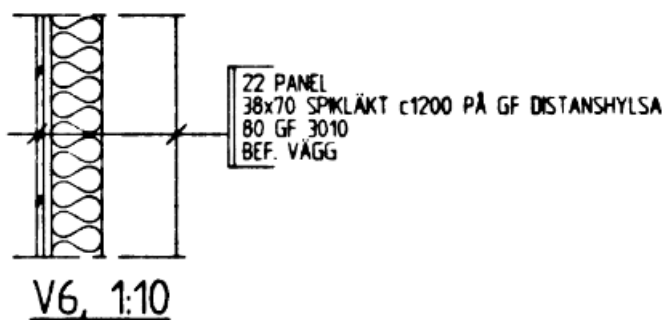
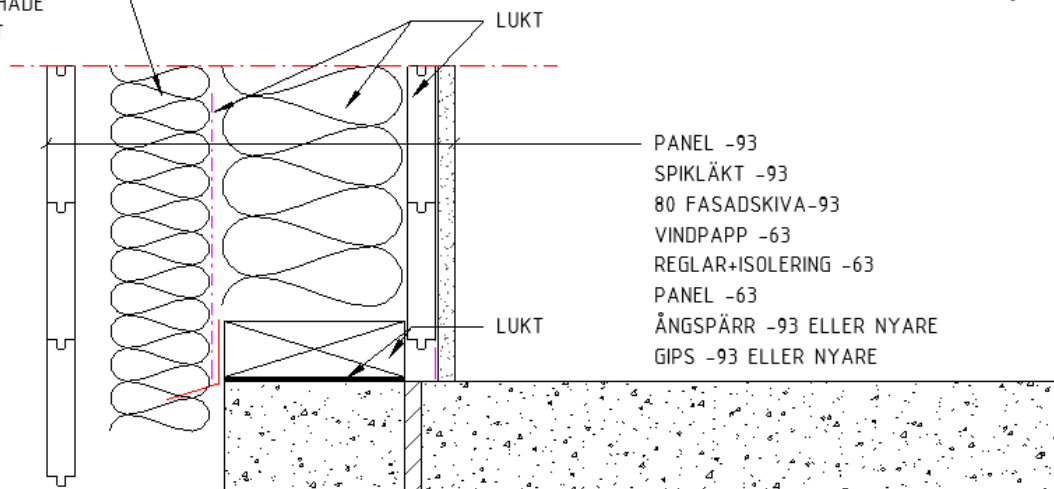
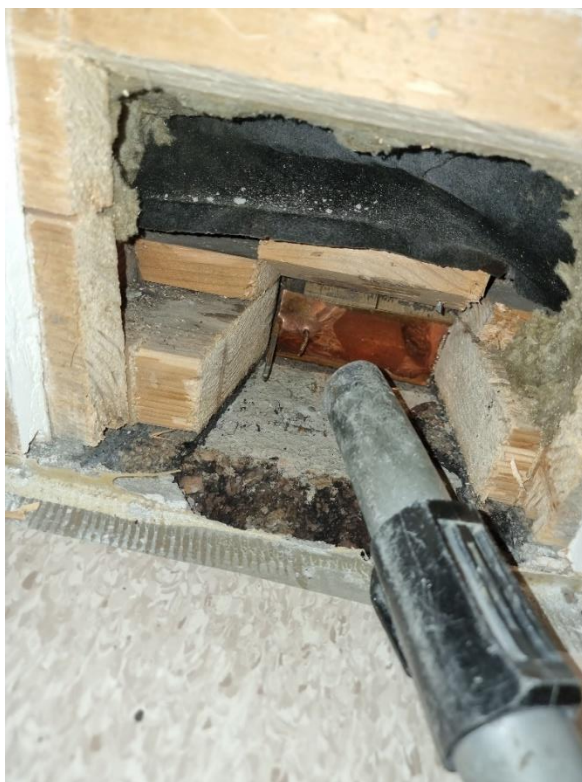
Figur 24 P4

Mycket lukt i korridoren in till hus I, Sunnanbo 1.

- Yttervägg som -93 fick kompletterade fasadskiva och ny panel.
- Kraftig lukt från syll, syllisolering och vindpapp från -63.
- Inga höga fukthalter uppmättes i några delar. Gamla fuktskador som påverkar inomhusmiljön.
- GANN: 70 i sulan vilket är ok.
- Risk för PAH i syllisolering och vindpapp. Ingen laboratorieundersökning gjorde då samtligt förekommande material måste bytas ut på grund av lukter.
- Korkisolering i sulan upplevdes som torr men smulig och kunde endast inspekteras grundligt. Viss lukt.

EJ BEKÄFTAD LUKT.  
MEN HÖGST SANNOLIKT  
DÅ GAMLA  
VINDPAPPEN HADE  
KRAFTIG LUKT

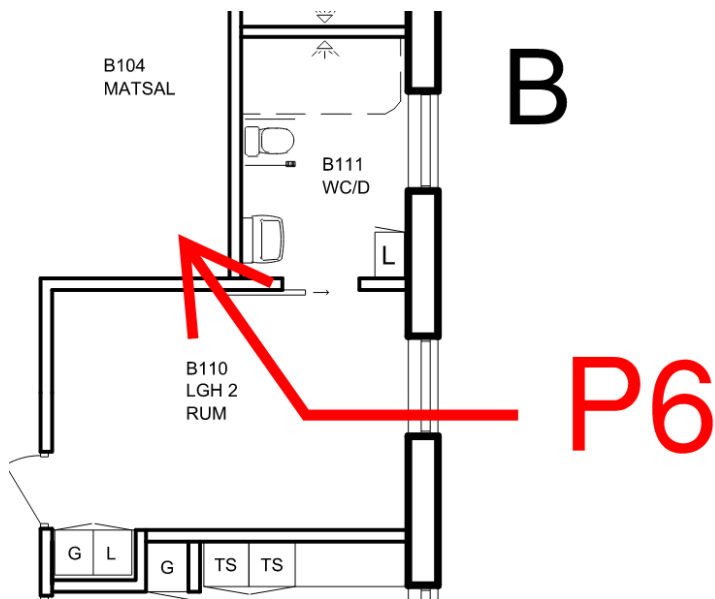
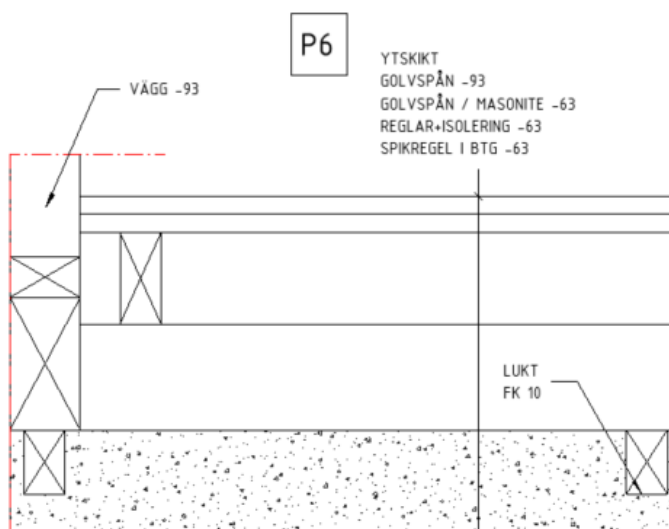
Figur 29 P6

Kontroll av Innervägg från -93 och golvkonstruktion som uppvisade en del svikt, samt mycket lukt i köket i allmänhet.

- Stark lukt i samtliga förekommande material.
- Innerväggssyll mot WC/D lagd ovanpå ursprunglig spikregel. Nyare konstruktion därmed luktsmittad.
- FK spikregel: 10 %
- Både original och nyare spånskiva på golvkonstruktion från -63 förekom här.

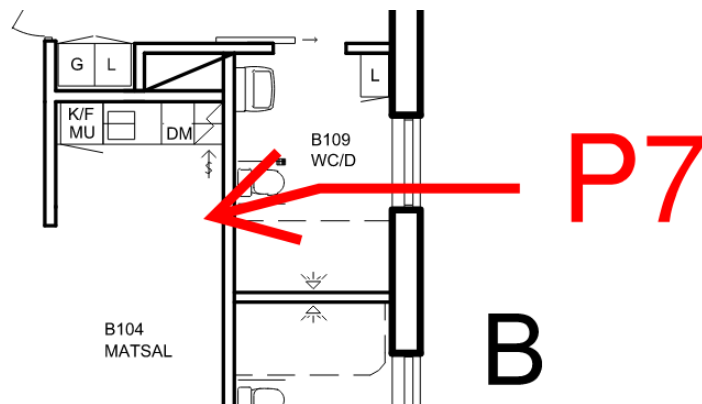
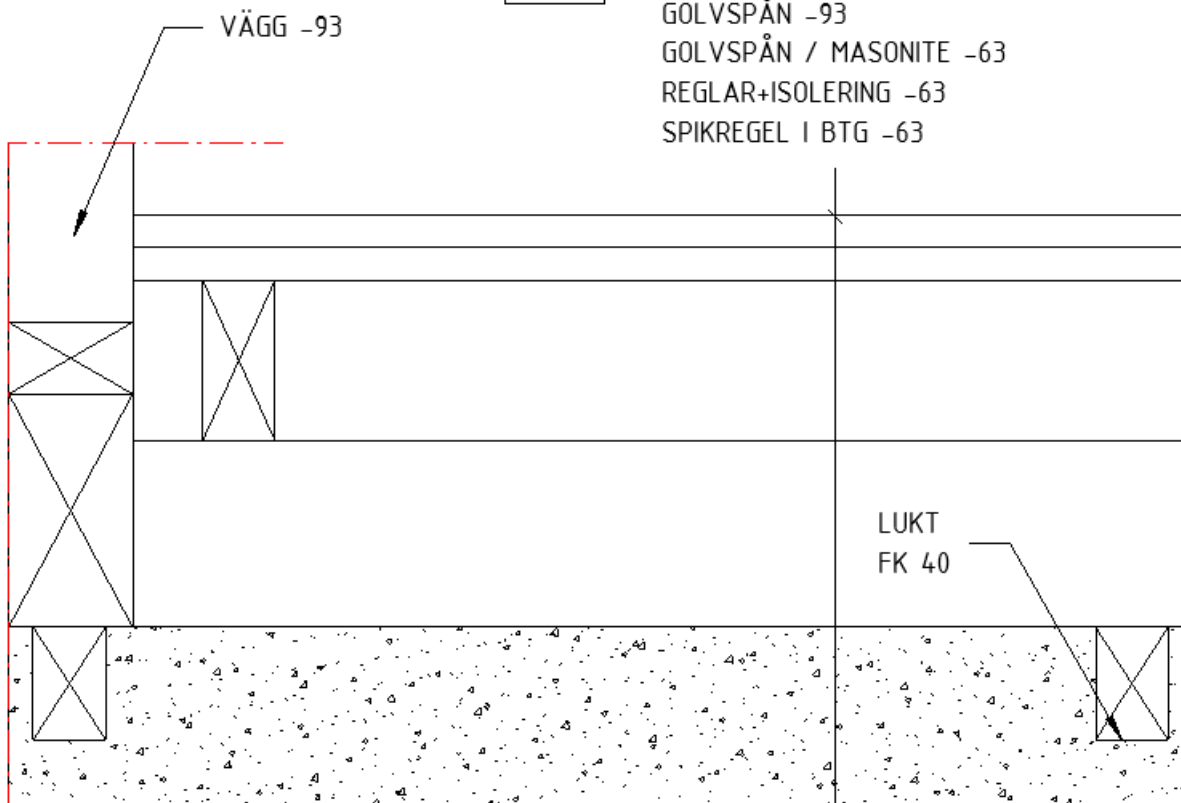
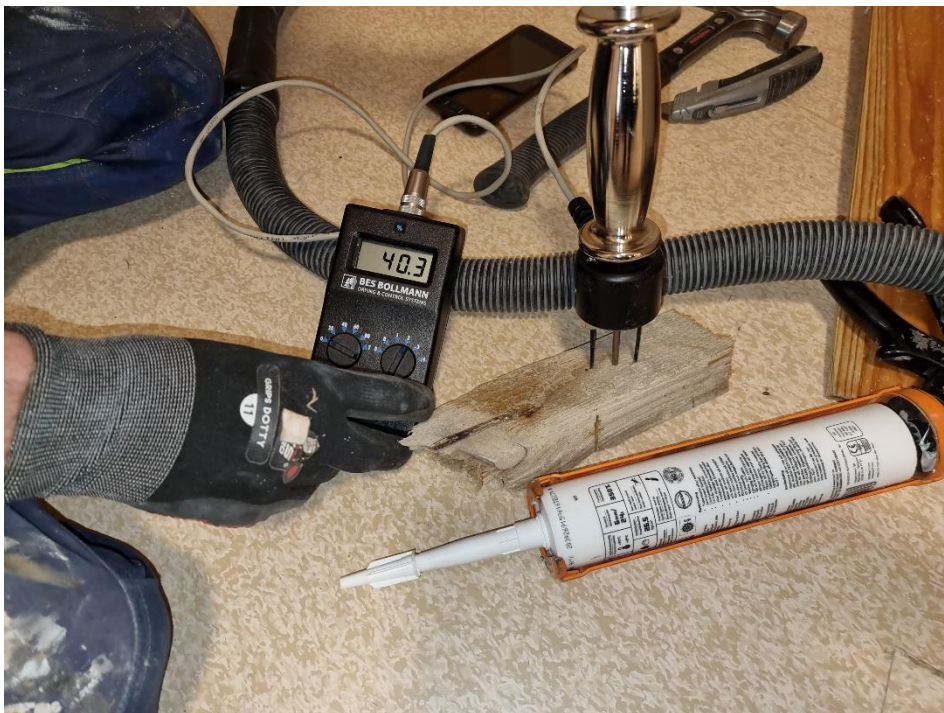
Figur 31 P7

| Konstruktionsdel | Fuktkvot<br>/ Gann | Unken<br>lukt | Labanalys | Kommentarer |
|---|---|---|---|---|
| <b>P7 - spikregel</b> | 40 | Ja | - | Spikregel -63. Kraftigt<br>fuktskadad. Gann 140<br>underliggande k-btg. |
| <b>P7 – Konstruktionsbetong</b> | Gann: 140 | - | - | Väldigt fuktigt |

- Kraftig lukt i köksskåpen.
- Kraftig lukt i hela konstruktionens förekommande materia.
- Hög fukthalt i ingjuten spikregel, FK: 40% med väldigt stark lukt.
- Gann 140 underliggande k-betong. Underliggande plastfolie från -63 har brustit vilket medgett höga fukthalter

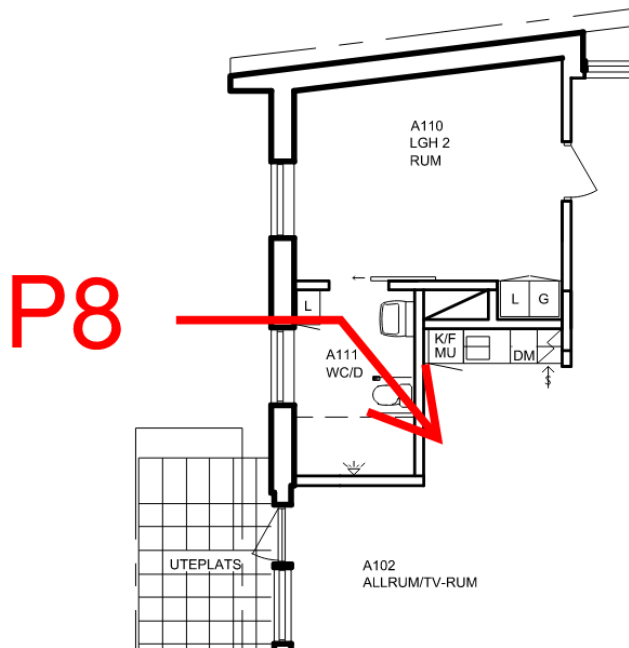
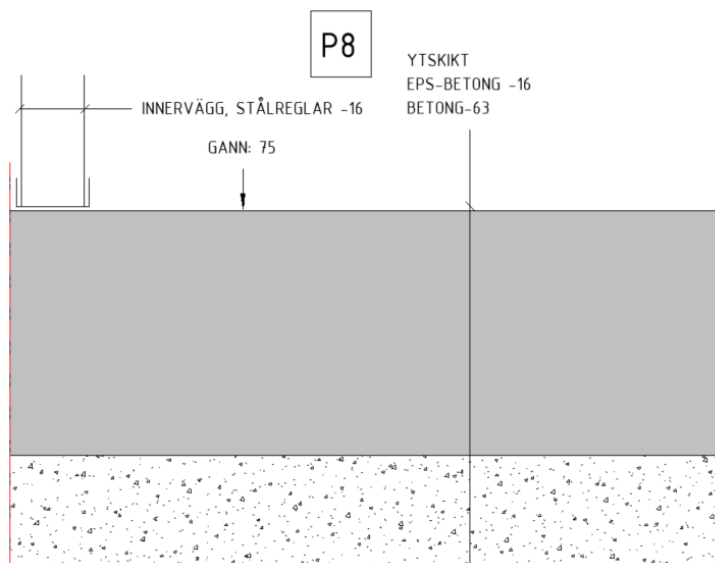
Figur 34 P8

- Ståltrekar och syll lagd ovan ny betong, vilket är bra.
- Gann: 75 i EPS betong. Detta är halvtorr. Fukt kan transporteras genom EPS betongen om inte underliggande plastfolie är monterad. Osäkert om konstruktionen är under uppfuktning eller uttorkning.

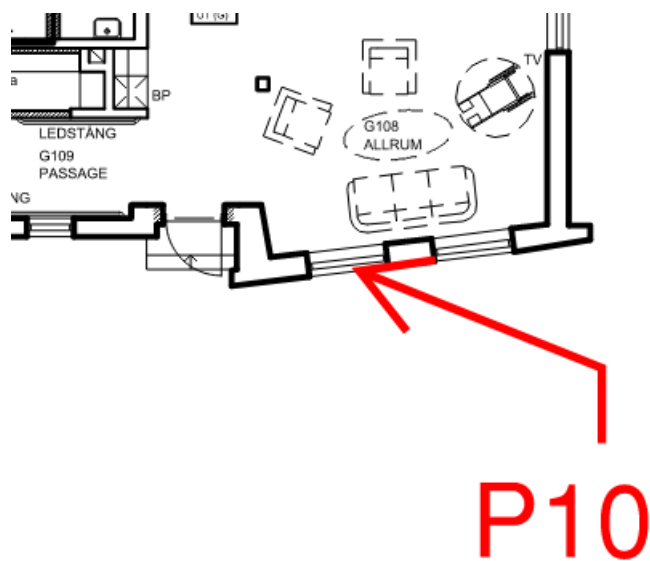
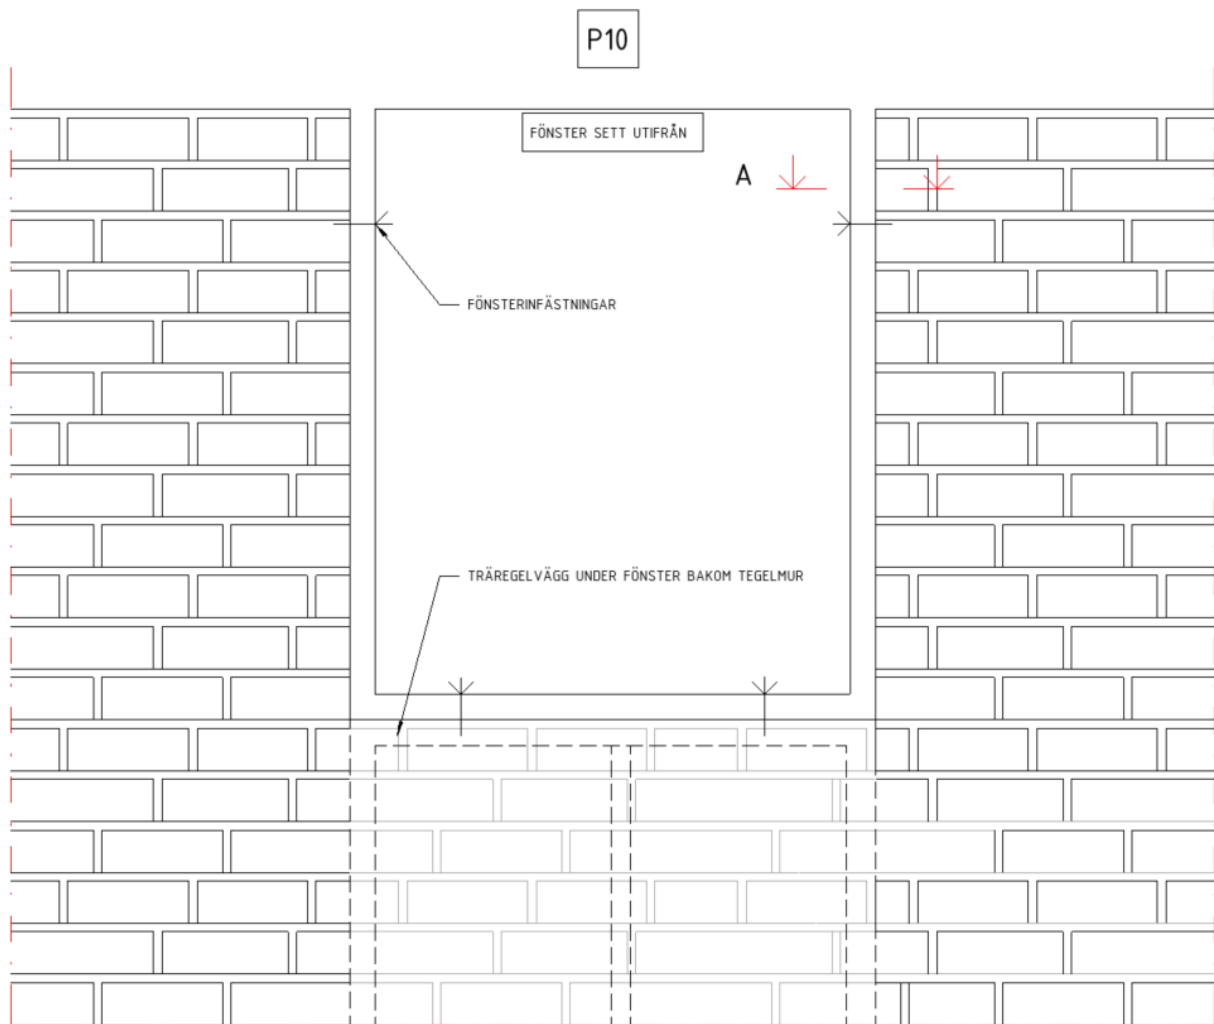
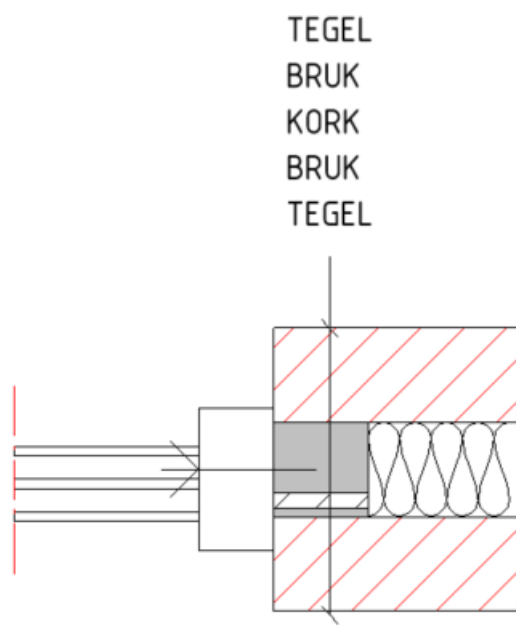
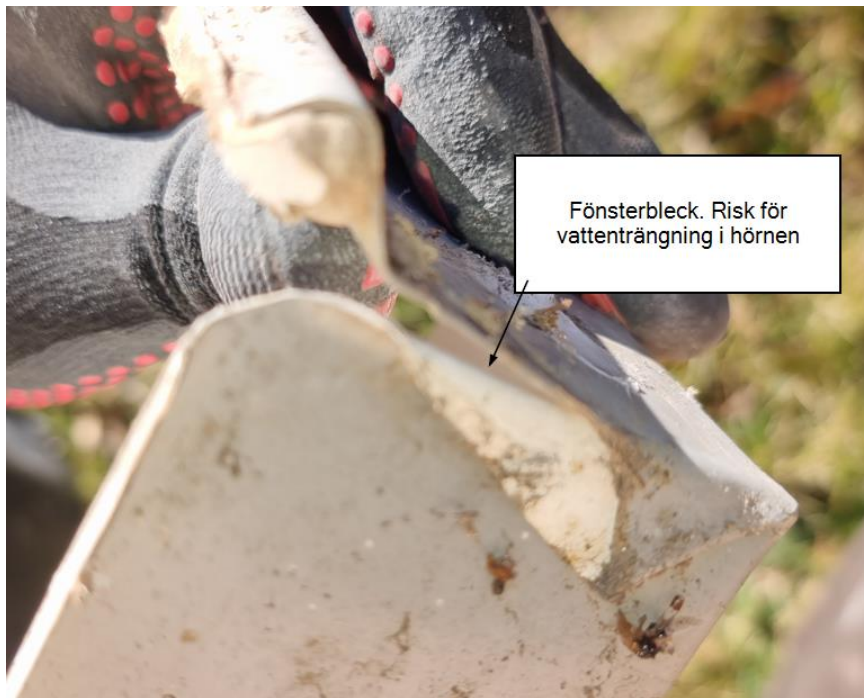
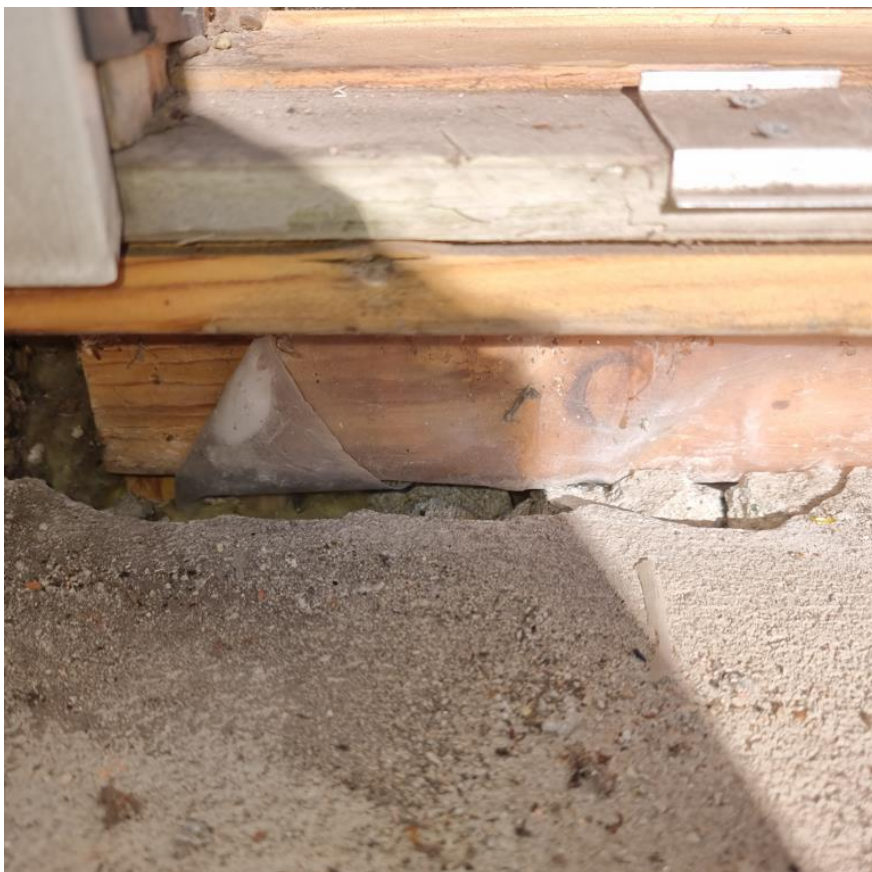
Figur 36 P10

Fönsterna är monterade på en underliggande träregelkonstruktion som även utgör vägg i stället för inre kanalmur. Den överliggande träregeln var inklädd i plastfolie vilket har gett ett visst fuktskydd. Viss lukt förekom i träregeln och fuktkvoten låg på 14,5 % vilket är något förhöjt. I sidorna är fönstret skruvat i en bruk-kaka som går mellan inre yttre tegelmur. Dvs ingen träregel. Hur fönstret var monterat i överkant är ej undersökt, men i tegelmuren ovan fönstret förekom armeringskorrosion i murverket med tillhörande sprickbildning i murfogen.

- Träram under fönster gränsfall FK, 14,5 %. Täckt med plastfolie.
- Inget trä sidor
- Övrigt: Dåligt fall fönsterbleck, ibland bakfall.

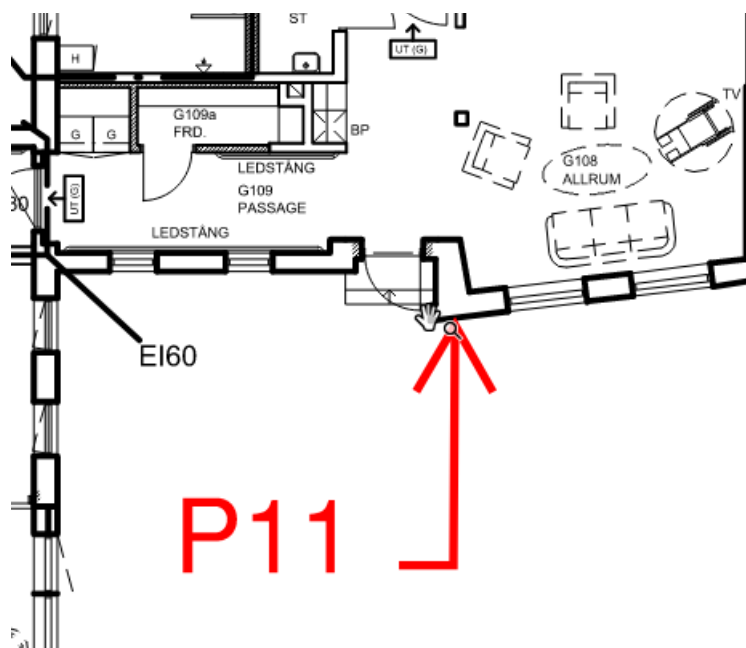
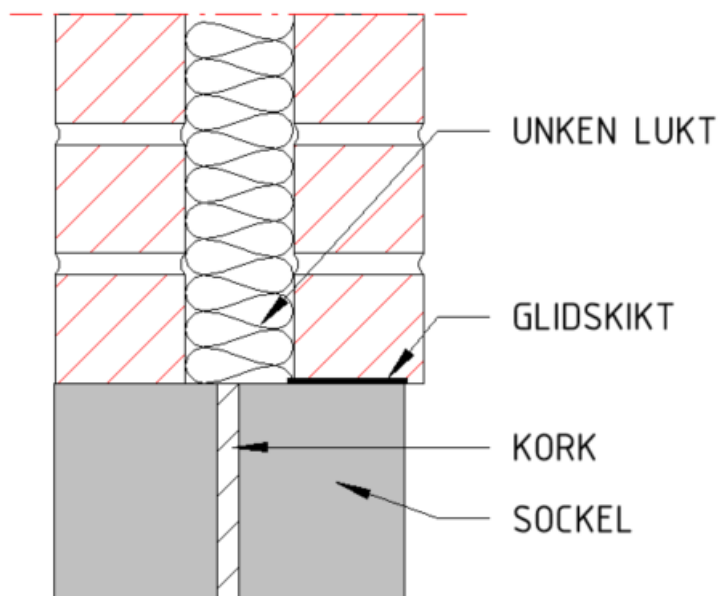
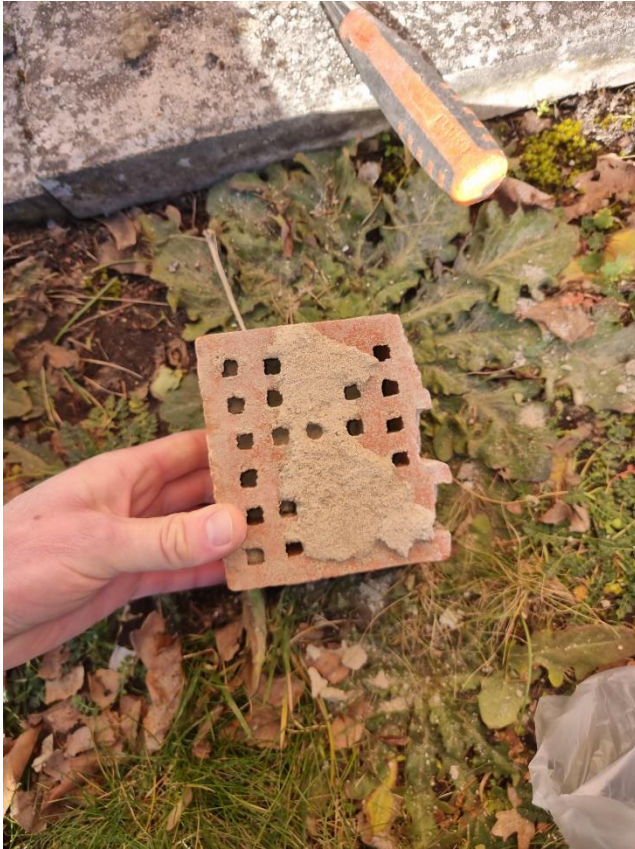
Figur 41 P11

Kanalmurar av tegel med mellanliggande isolering saknar luftspalt. Det kan förekomma vattenrinning på insida av tegelmur vid tillfällen av kraftigt slagregn när teglet har blivit vattenmättat. Isoleringen i förekommande kanalmurar utgörs av stenu. Demontering av tegelsten i lägsta skiftet visade på fuktig sten, murbruk och unken lukt i isolerskiktet.

| Konstruktionsdel | Fuktkvot<br>/ Gann | Unken<br>lukt | Labanalys | Kommentarer |
|---|---|---|---|---|
| <b>P11 – Kanalmur</b> | - | Ja | - | Urtag av tegel var fuktigt<br>och luften i kanalen var<br>unken. |

- Fuktig sten och murbruk
- Unken lukt i kanal

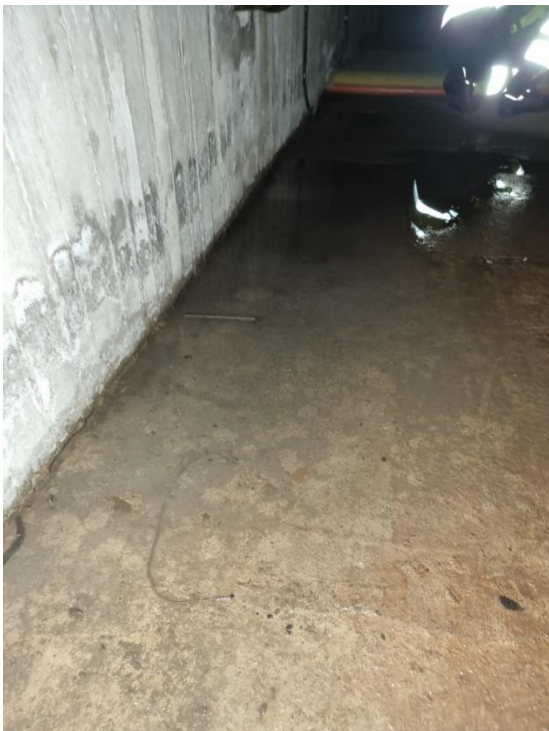
Kulvertarna sträcker sig under samtliga hus och är sammanbundna med varandra och med krypgrunden i Hus F. Ingång till kulvertsystemet är förlagt vid flyglarnas kortsidor. Höjden är ca 1 meter och bredd ca 1,5 meter. I kulverten går VVS rördragning upp till olika funktioner i husen ovanför. Avloppet byttes 2016 från äldre gjutjärnsrör till moderna plaströr. Kulverten var relativt varm, något uppvärmningssystem kunde dock inte upptäckas utan värmen kom från VVS-installationer och genom bjälklaget. Återkommande förekommer rostiga brunnar i det gjutna kulvertgolvet med okänd funktionalitet.

*Figur 46 Vattensamling kulvertgolv*

Kulverten städas upp. I krypgrunden i hus F läggs plastfolie på mark för att förhindra uppstigande markfukt. Eventuellt kan betong gutas på de delar som saknar betonggolv för att göra lösningen mer robust. Samtliga genomföringar upp till husen går igenom i samband med golvrenovering. Rör kringgutes för att förhindra skadedjur som kan tugga sig igenom fogskum.

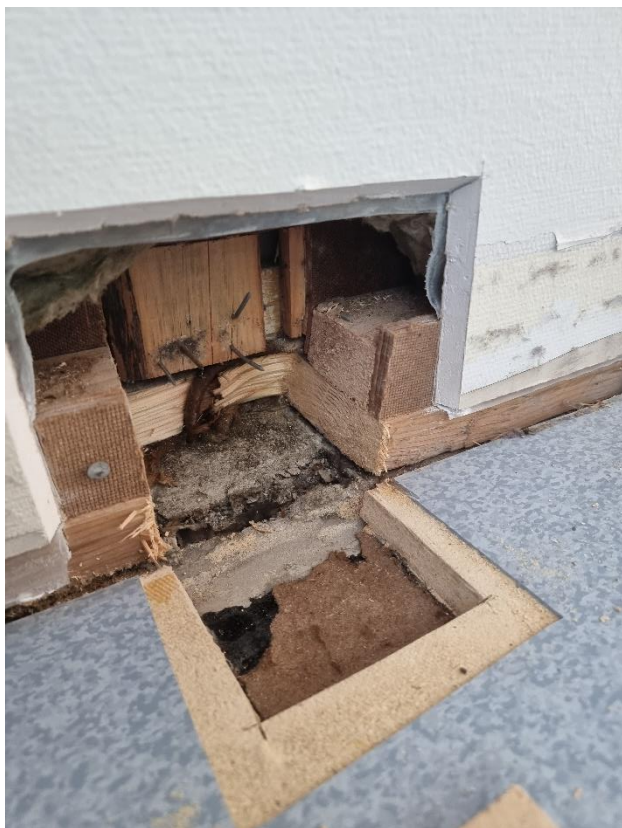
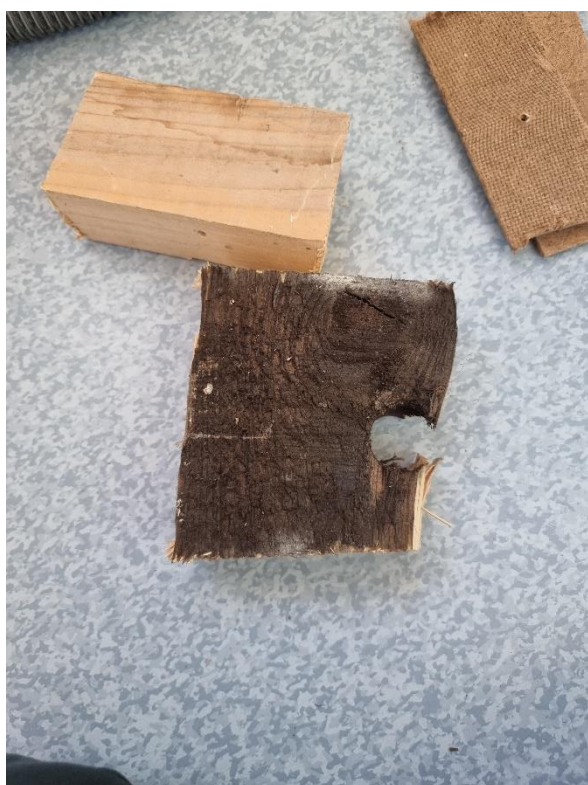
Figur 49 P14

- Syll är svart undertill och luktar rök/tjära.
- Förhydringspapp mellan sockel av leca och betonggolv.
- Svart lim under flytande golvspån.

Figur 50 svart undersida syll, tjärdoft
