Vård- och underhållsplan Listers Härad's Tingshus Domaren 4 i Sölvesborg

Remissutgåva 2010-05-12

Vårdplanen är framtagen och författad av Lars Pålsson, COWI AB, och Sofia Lenninger, Kultursamordnare Sölvesborgs kommun.

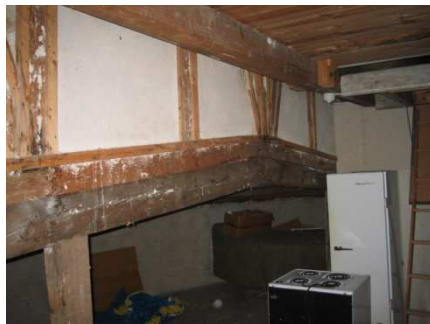
Underramen till spännstolen är märkbart sprucken på flertalet ställen och utvändigt kan man okulärt se att taket böjer ner mellan upplaget på tingsalsmuren ochnocken på ömse sidor om nock. Orsaken till och omfattningen av nedböjningen bör utredas vidare för att ta säkerställa att ingen risk för skadliga följdverkningar föreligger för byggnaden.

Foto som visar spännstolen av trä med sprickor i underramen.

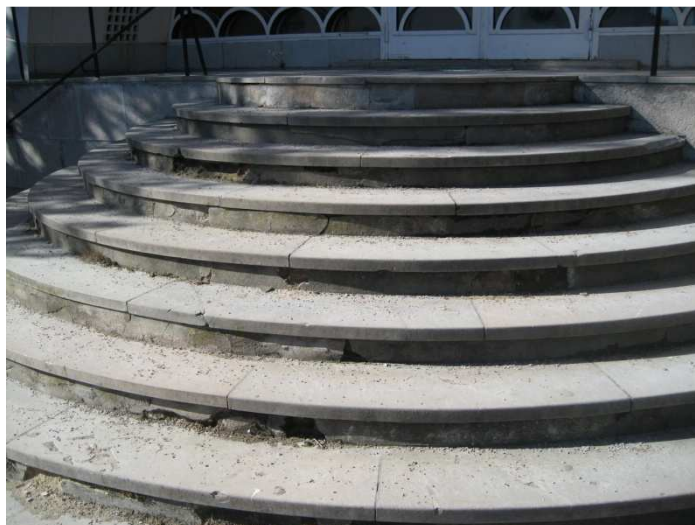
Skador förekommer i form av sprickor och bortfallna delar på plana ytor vilket medför risk för ökad vatteninträngning med risk för frostsprängning som följd.

På flertalet ställen saknas sättsteg vilket även detta medför ökad risk för ökad fuktbelastning med frostsprängning som följd.

Exempel på skador på befintlig entrétrappa.

Yttertrappor	Prioritet
Entrétrappa är i behov av renovering. Sprickor och bortfallna delar bör ersättas, lagas för att inte riskera ökad fuktinträngning med frostsprängning som följd.	1
Befintlig ramp av tryckimpregnerat virke ska rivs och tillstånd ska sökas hos Länsstyrelsen för uppförande av ny ramp anpassad till byggnadens utformning.	1

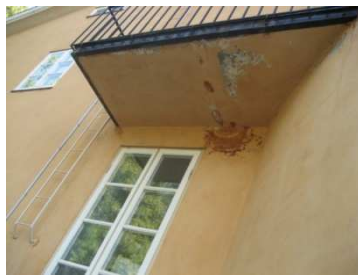
Synliga rostangrepp förekommer på ståldetaljer / konstruktioner. Även synligt rostgenomslag förekommer på undersidan av balkongplattorna.

Exempel på rostgenomslag på undersida balkongplatta, karbonatiseringsdjupet bör undersökas.

Balkong	Prioritet
Rostiga ståldetaljer bör blästras rena och målningsbehandlas för att minska risken för ökade skador.	2
Karbonatiseringsdjupet bör kontrolleras för att säkerställa att inte eventuell karbonatiserad betong medför risk för armering att börja rosta med rostsprängning som följd.	2
För låga smidessräcke (ca 800 mm) bör höjas för att uppfylla dagens normer, 1100 mm.	1

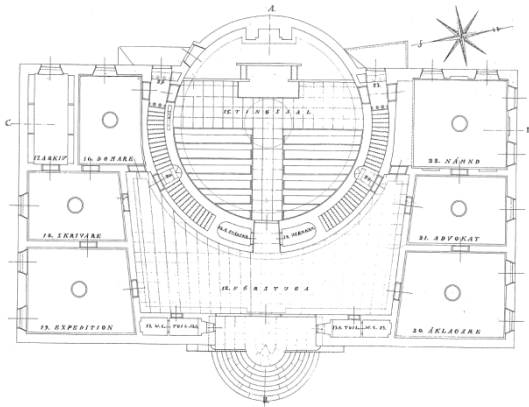
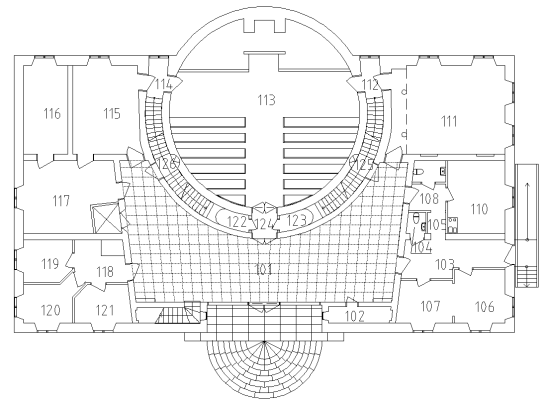
Rum	Ursprunglig funktion / ny funktion	Våning
111	Nämnd / förberedelserum	Bottenvåning

I rum 111 enligt rumsbeskrivningen hänger bjälklaget synbart ner och uppvisar mycket förekomst av sprickor och bom i putsskiktet, orsaken till detta bör utredas.

Del	Material	Ytbehandling / Kulör	År	Kommentar
T	Putsat tak på rör och träpanel	Limfärg, vit	1921	Se färganalys
	Sprickbildning och spår av vattenrinning förekommer.	Latexfärg	ca1994	
D,F	Dörrar, fönster målade	Linoljefärg	1921	Se färganalys
		Oljebaserad lackfärg	ca1994	
Ö	Dörrtrösklar	Linoljefernissat	1921	
	Smygpanel i ramverk	Linolja / Grågrön	1921	
		Oljebaserad lackfärg	ca1994	
	Kolonner, målade	Svartlaserat på grå botten	1921	Se färganalys
		Grå	1959

Bjälklag	Prioritet
Orsaken till sprickbildningen samt sättningen i taket över rum 111 bör utredas.	1

Tak	Prioritet
Utredning av orsak till att bjälklaget hänger ned samt orsakerna till sprickorna i putsen över rum 111 bör utredas.	1

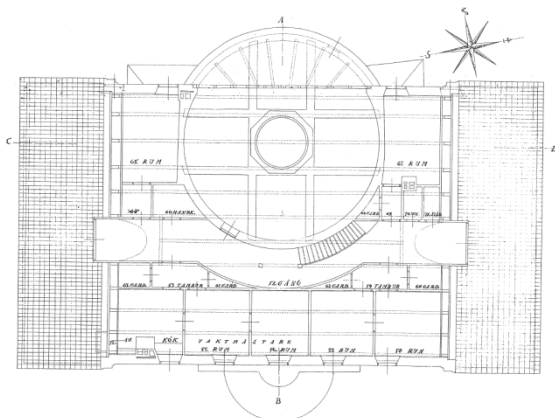
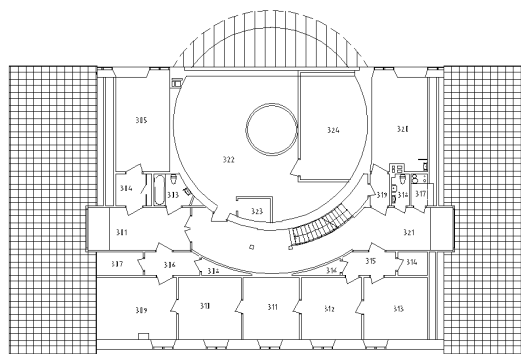
Våning
Vindsplan

Del	Material	Ytbehandling / Kulör	År	Kommentar
G	Furugolv	Ingen uppgift	1921	
	Plast		1959	Risk för fuktskada föreligger då tätskiktets funktion inte kan garanteras.
S	Uppvikt plastmatta		1959	
V	Kakel		1959	Risk för fuktskada föreligger då tätskiktets funktion inte kan garanteras.
T	Målat	Limfärg	1921	
D,F	Dörrar, fönster målade	Linolja	1921	
		Oljebaserad lackfärg	2007	
Ö	Inmurad badkar, inklätt med kakel.		1959	Risk för fuktskada föreligger.

Generellt	Prioritet
WC / Bad på vindsplan bör utredas avseende eventuell fuktskada, risk föreligger.	1
