Belysning vid Sölvesborgs slott

Schaktningsövervakning i samband med ledningsgrävningar 2020

L1979:6476 och L1979:6772 Sölvesborgs slott, Borgen 2,
Sölvesborgs socken och kommun, Blekinge

Arkeologisk rapport 2021:05
Blekinge museum rapport 2021:8

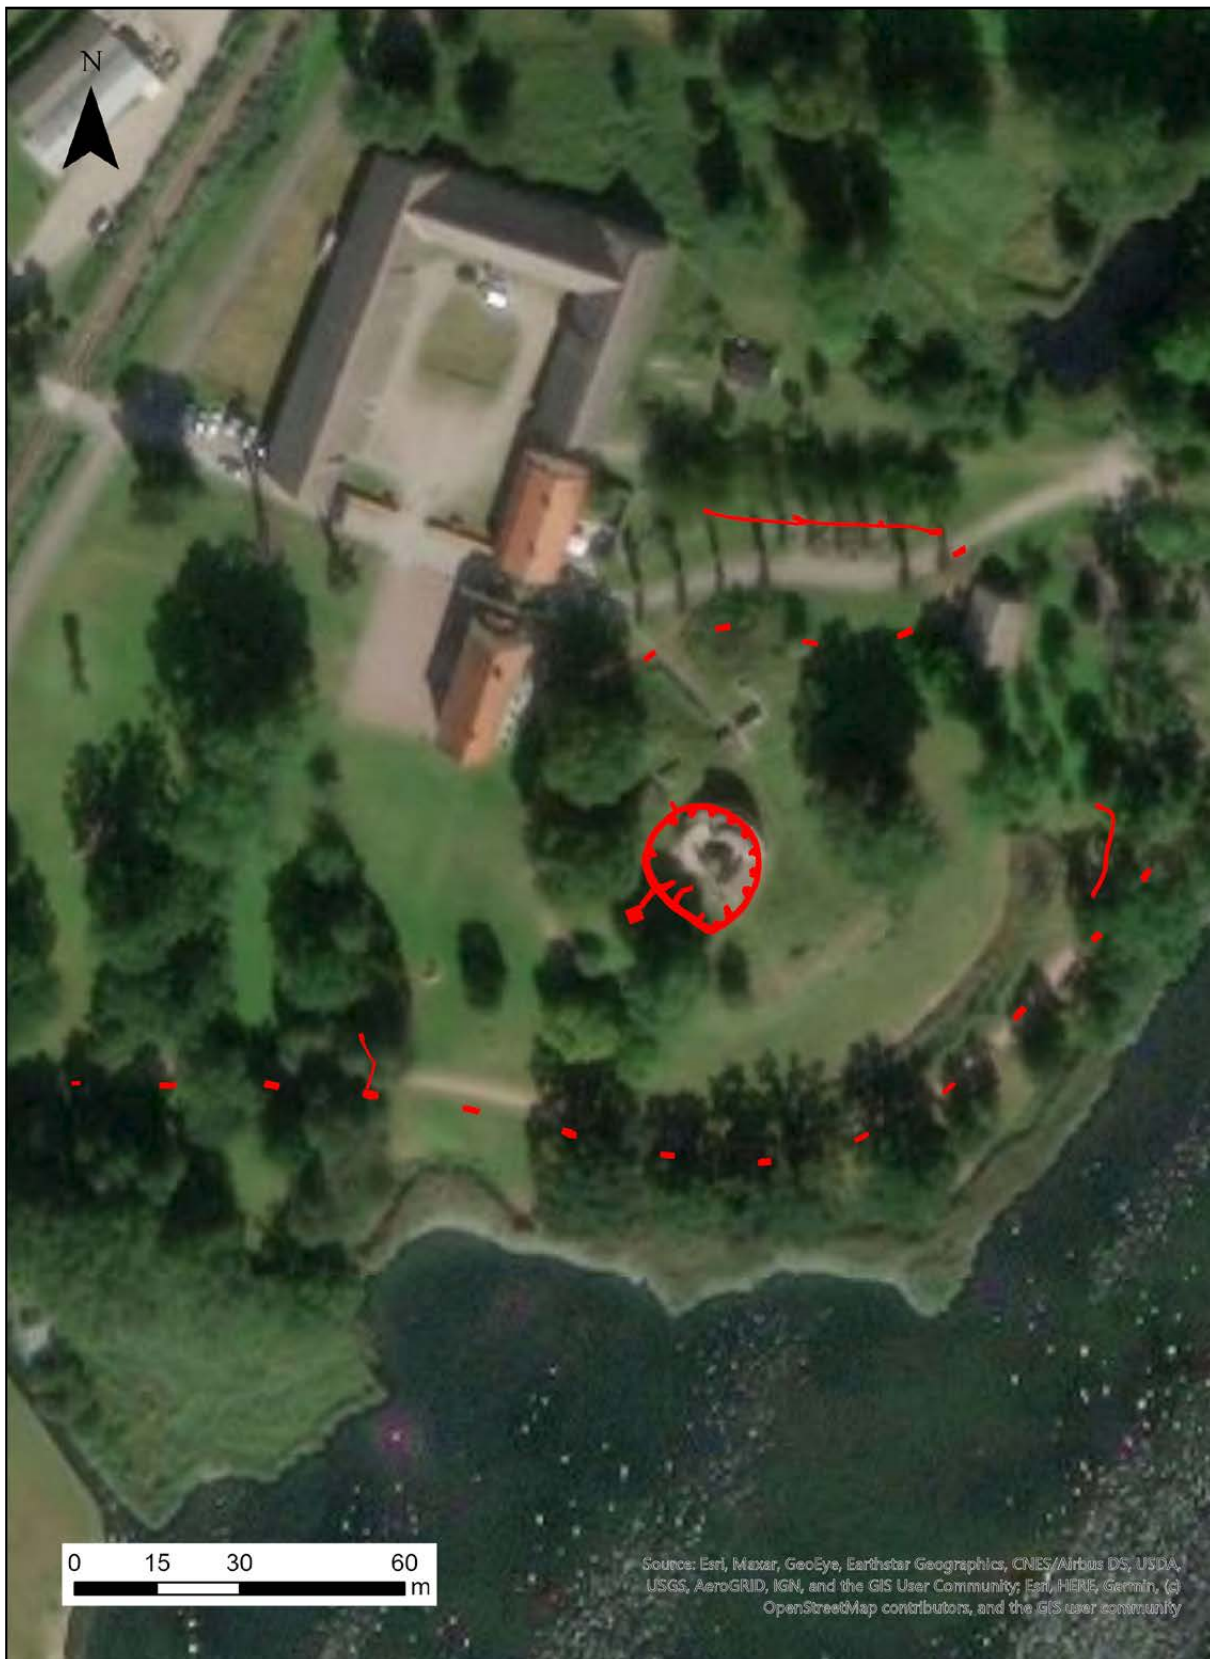
Figur 1. Plan över slottsområdet vid Sölvesborg med de schaktningsövervakade ytorna markerade med rött.

markarbeten (fig. 1). Ledningsgrävningen utfördes under perioden 29 juni till 14 december. Schaktningsövervakningen utfördes efter beslut från Länsstyrelsen och Sölvesborgs kommun var beställare. Det arkeologiska arbetet utfördes av Johan Åstrand.

Sammanlagt grävdes 25 schakt av olika storlekar (fig. 1). Dessa hade en bredd av mellan 0,5 och

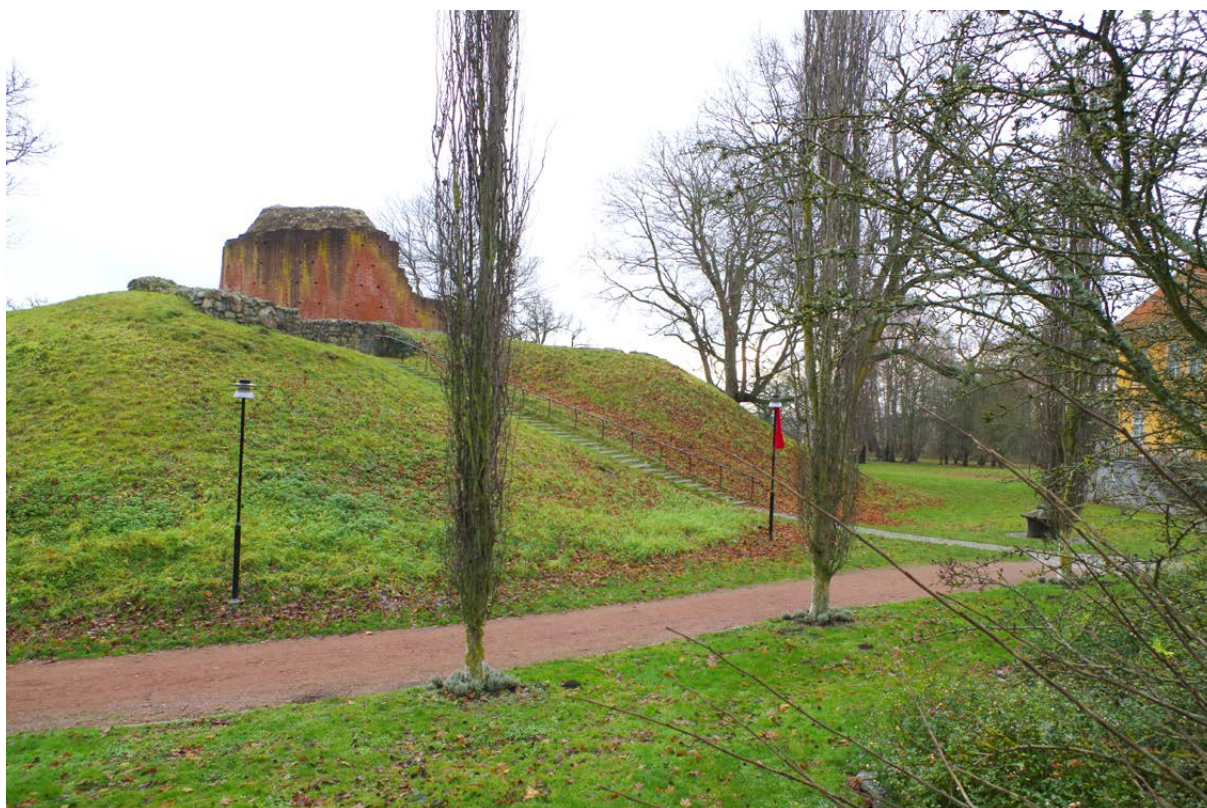
Figur 2. Borgkullen med det centrala kärntornet som det ser ut idag. Den inre vallgraven har legat inom de plana ytorna vid borgkullens fot. Foto taget från norr.

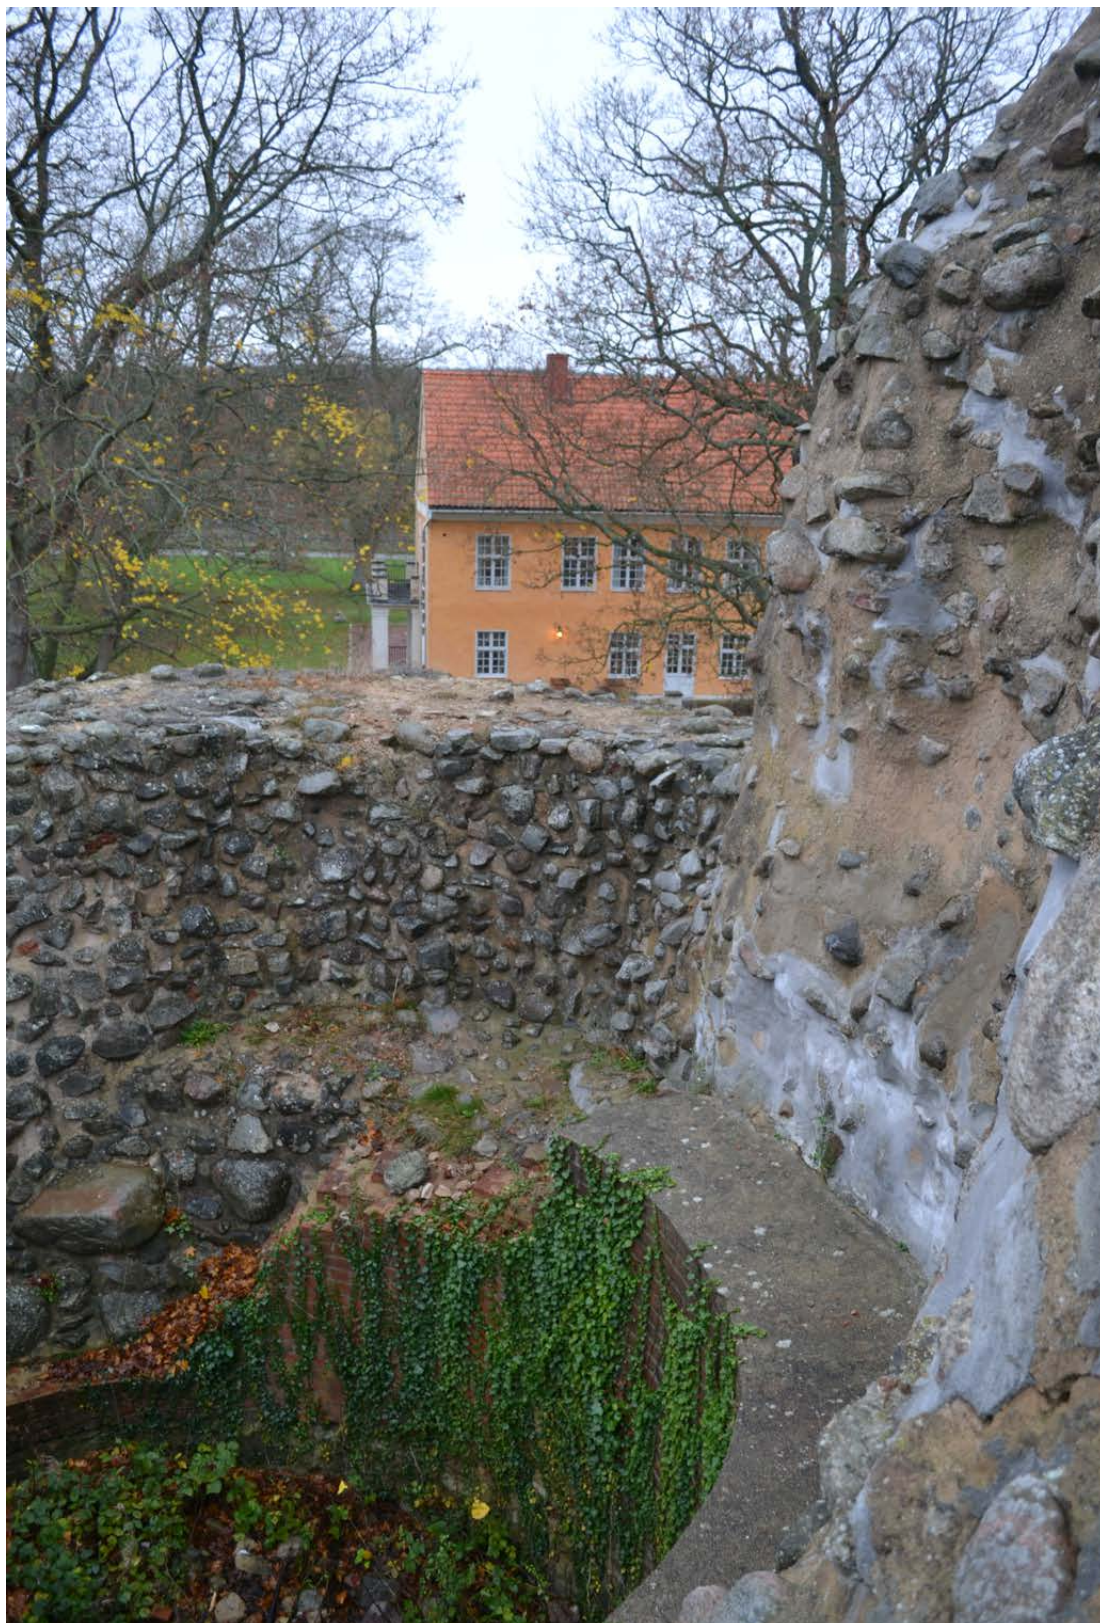
Figur 4. Det höga tornet som utgjorde centrum i borganläggningen har varit ett landmärke som syns på långt håll. Foto av tornmuren och tornets insida taget från öster, med den yngre slottsbyggnaden i bakgrunden.

Det restaureringsarbete som utfördes på 1940-talet berörde framför allt tornet (fig. 4). Vissa undersökningar gjordes även av den bebyggelse som fanns runt borggården. Man undersökte delar av det stenbyggda porthuset som låg på borgens nordvästra sida (Kindström 1945:56). Trappan till borgområdet gick här genom porthusets nedre del. Undersökningen omfattade den del av huset som låg söder om porten där det fanns en sten-satt källare. Vid borggårdens sydöstra sida gjordes undersökningar inom grunden för en lång byggnad som under borgens sista tid fungerade som kök, brygghus och även kontor för länsadministrationen (Kindström 1945:64). De övriga grunderna runt borggården undersöktes inte under 1940-talets arbeten. Här gjordes dock insatser vid den forskningsundersökning som utfördes åren 1968–1969 (Frank 1972). Man undersökte då porthusets norra del samt grunden till en större korsvirkesbyggnad som legat vid borggårdens nordöstra sida. Man undersökte även ytor i anslutning till de skadade delarna av borgkullen i sydväst. Varken vid de undersökningar som gjordes i samband med restaureringsarbetet på 1940-talet eller den senare undersökningen innebär att man grävde sig ned till äldre, underliggande nivåer vilket gör att man främst fått en bild av bebyggelsens sista skede.

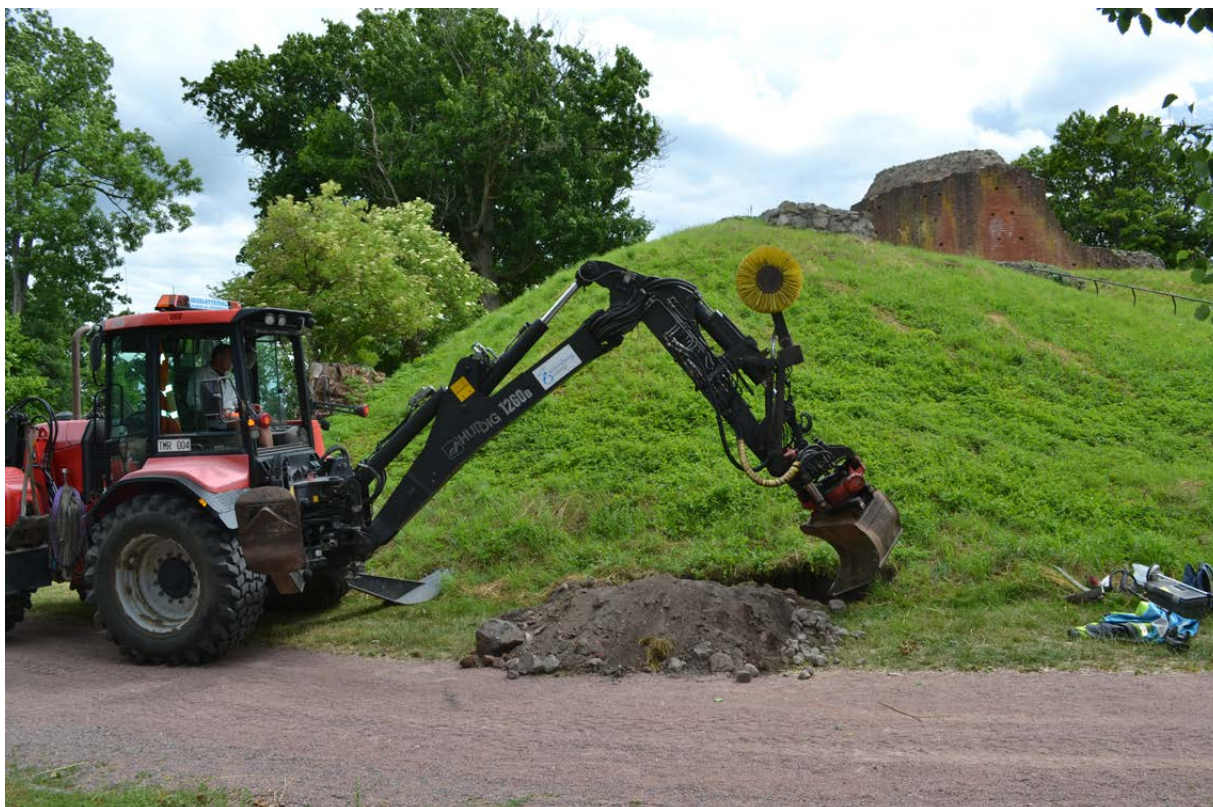
Figur 5. Maskingrävning nedanför den norra sidan av borgkullen (schakt 15). Foto taget från norr.

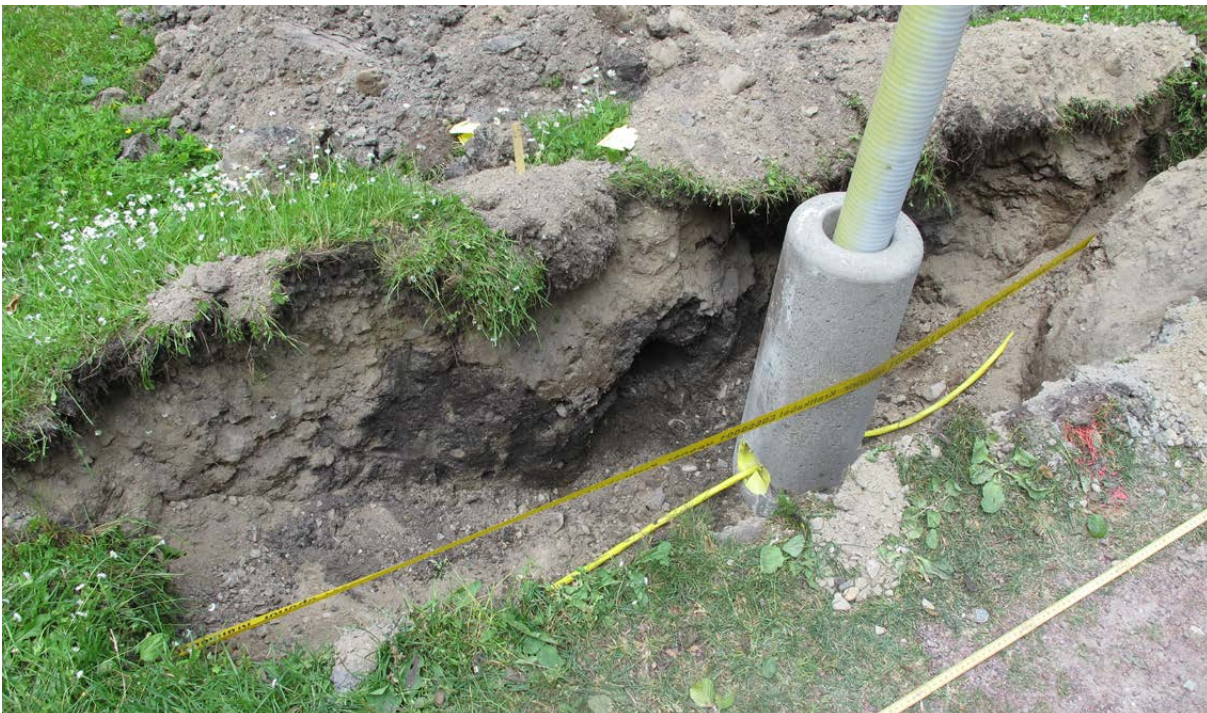
Schakt i slottsparkens sydvästra del (fig. 6). Överst 0,3 meter djupt lager med grusfyllning för gångväg. Därunder 0,5 meter djup svartbrun homogen fyllning med inslag av tegel och enstaka stenar (fig. 7).

Fyllningen påminner om de påförda lager som tidigare påträffats i slottsparkens västra del (Åstrand 2013:7). Vid en jämförelse med den rekonstruktionsplan över borgområdet som upprättades i samband med 1940-talets restaureringsarbeten skulle läget för det aktuella schaktet vara inom den yttre vallgraven.

Figur 7. Många av schakten i slottsparken var förhållandevis grunda och visade bara en övre lagernivå. I bilden syns schakt 1 där mörka lager som fyllt ut den yttre vallgraven fanns ned till schaktbotten. Foto taget från sydväst.

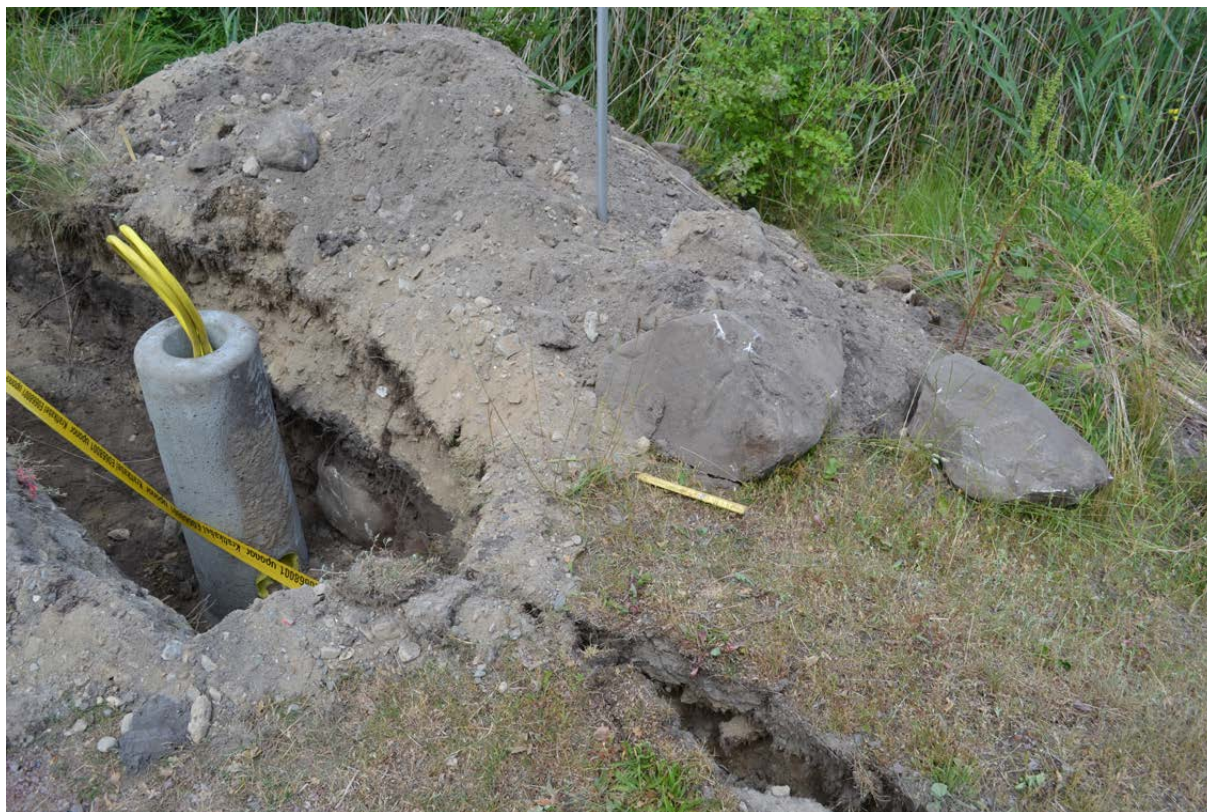
Figur 10. Schakt 12 låg alldeles intill platsen för den inre vallgraven. Här påträffades en stenpackning som möjligen skulle kunna höra samman med en stensatt strandskoning längs den inre vallgravens utsida. Upptagna stenar ligger bredvid schaktet. Foto taget från öster.

Schakt 12 låg intill vallgraven men förefaller ha legat vid kanten av vällen. Här fanns ett ljust, påfört sandlager samt en nivå med några större stenar. Möjligen kan dessa ha ingått i någon form av stenskonung mellan vall och vallgrav. I samband med restaureringsarbetet 1940–42 grävdes ett schakt från borgkullen, genom den inre vallgraven, med fortsättning över vällen ut mot havet (fig. 31). Man kunde då konstatera att fanns en dubbel rad med nedslagna stolpar med mellanliggande flätverk vid övergången mellan inre vallgrav och

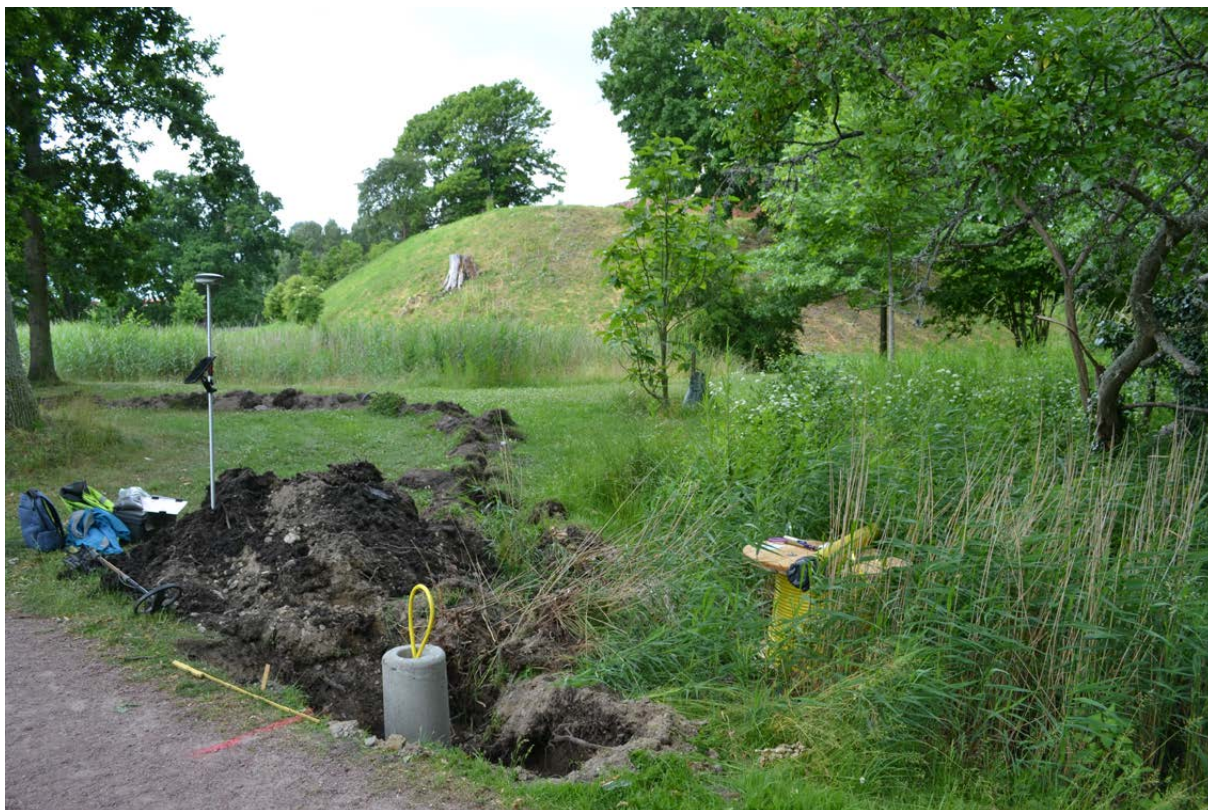
Figur 11. Schakt 13 låg på utsidan av vallen som omgav den inre vallgraven. Det avfallslager som påträffades här har slängts ut i den dåvarande strandkanten. Foto från öster med borgkullen och platsen för vallgraven i bakgrunden.

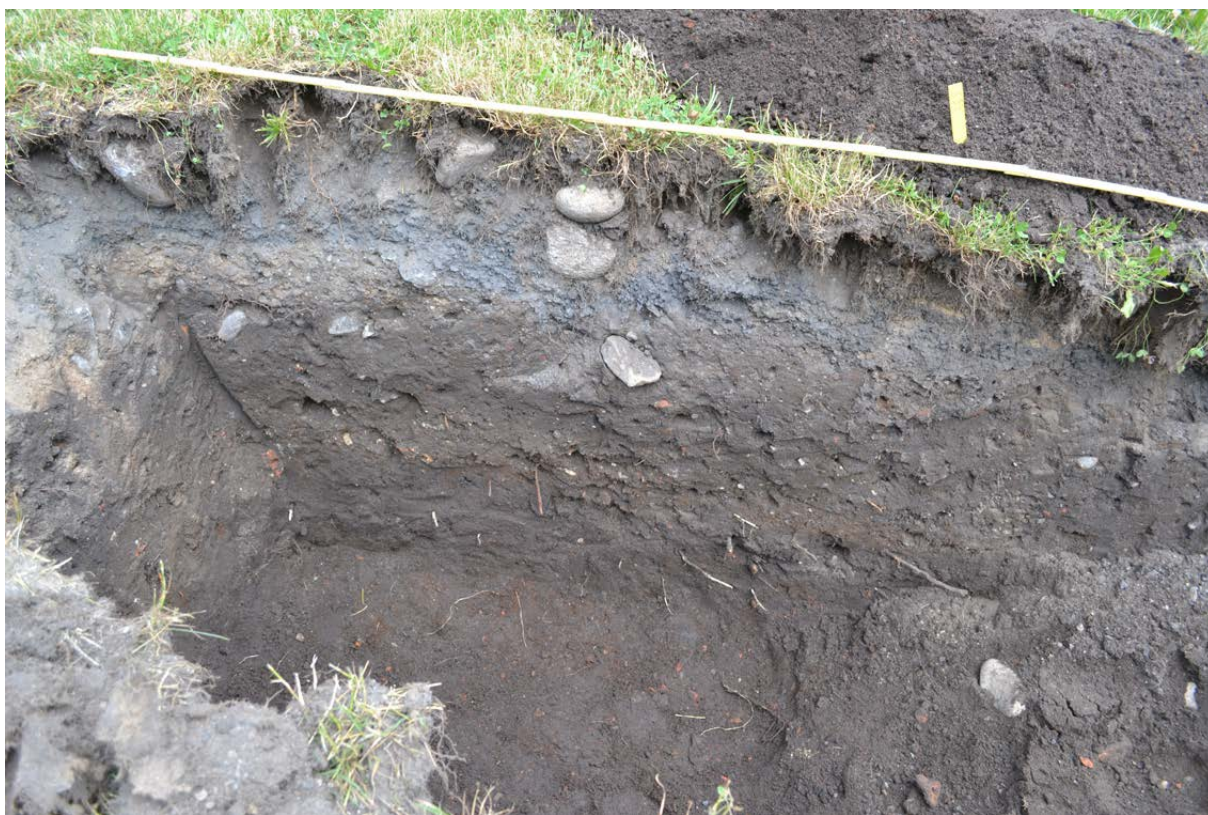
Figur 13. I schakt 18 fanns förhållandevis djupa utfyllnadslager med material från borgens brukningstid. Foto taget från sydöst.

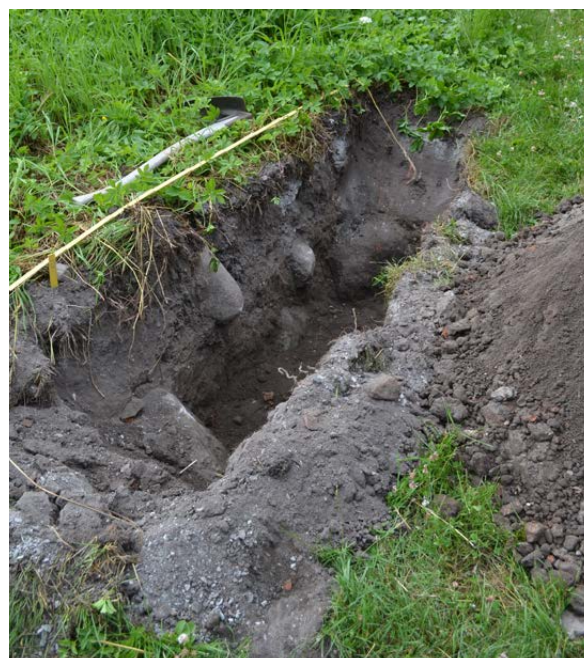
Figur 15. Schakt 14 låg i nedre delen av borgkullens sluttning och innehöll nedrasade raseringslager från bebyggelsen uppe på borgkullen. Foto taget från norr.

Schakt nära trappan till borgruinen, vid foten av borgkullen (fig. 14 och 15). Under grästorven fanns fläckvisa inslag av modern bergkross. Ned till 0,2 m djup fanns matjord utan sten eller tegel. Därunder fanns ett homogent, mörkt brungrått, kraftigt humöst, sandigt lager med rikligt inslag av tegelkross, med småsten och kalkbruk. Det fanns förhållandevis mycket taktegel bland tegelmaterialet (F10). Det fanns även stenar med storlek av 0,3 till 0,5 m. Dessa låg lösa i lagret som

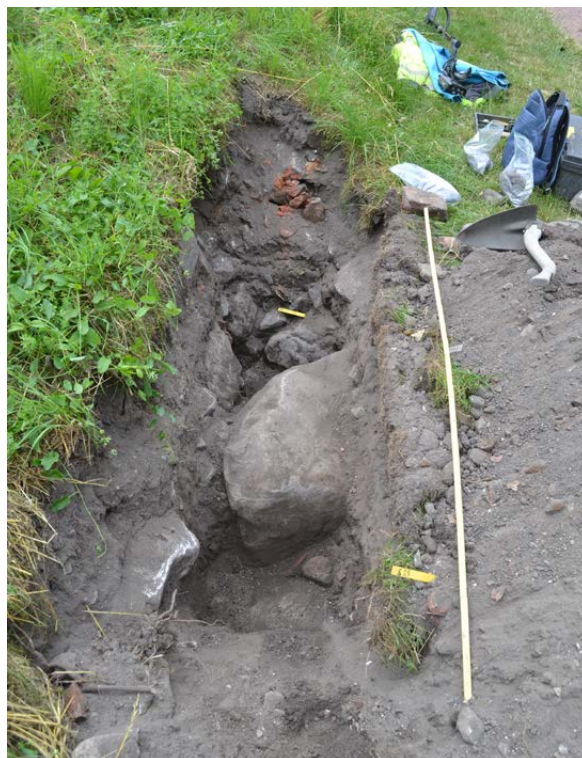
Figur 17. I schakt 15 påträffades rester efter stenskonering som anlagts vid övergången mellan den inre vallgraven och borgkullen. I fyllningen fanns djurben som daterades till 1300-tal. Foto taget från öster.

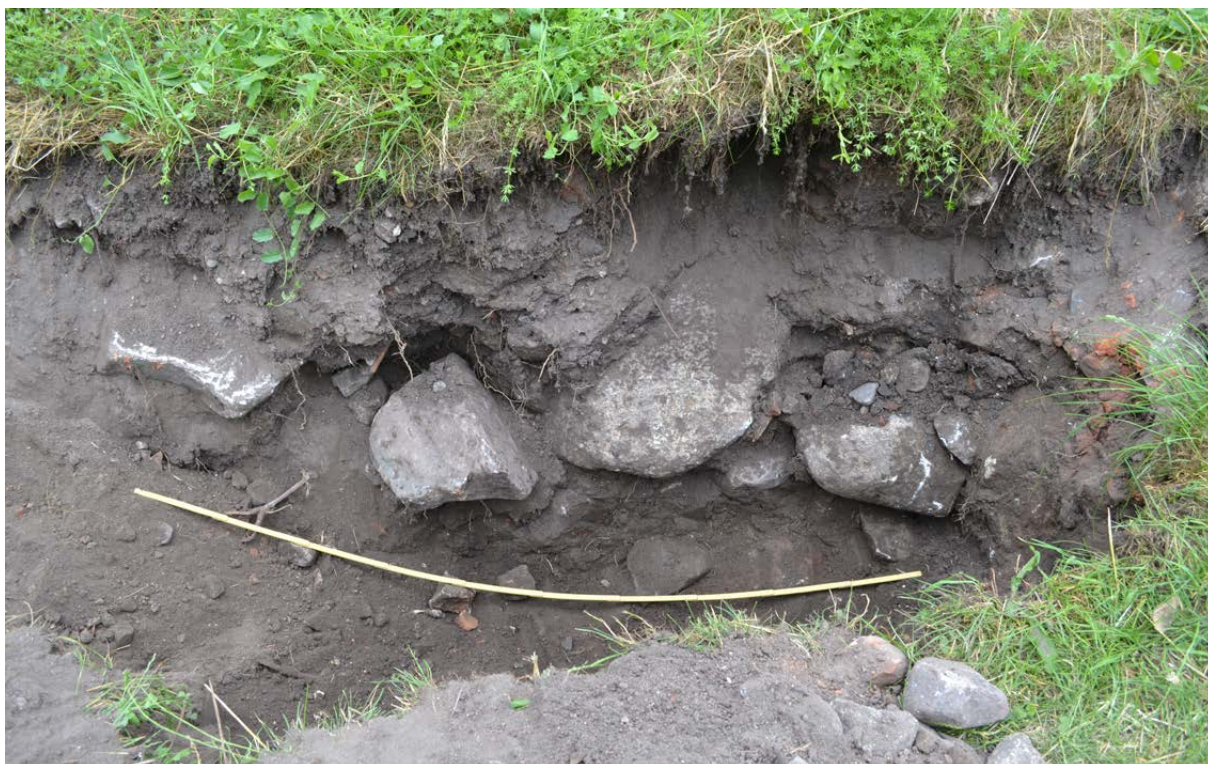
Figur 18. Stenskoneringen A7 sedd i profil efter det att schaktet grävts ned till botten. Foto taget från norr.

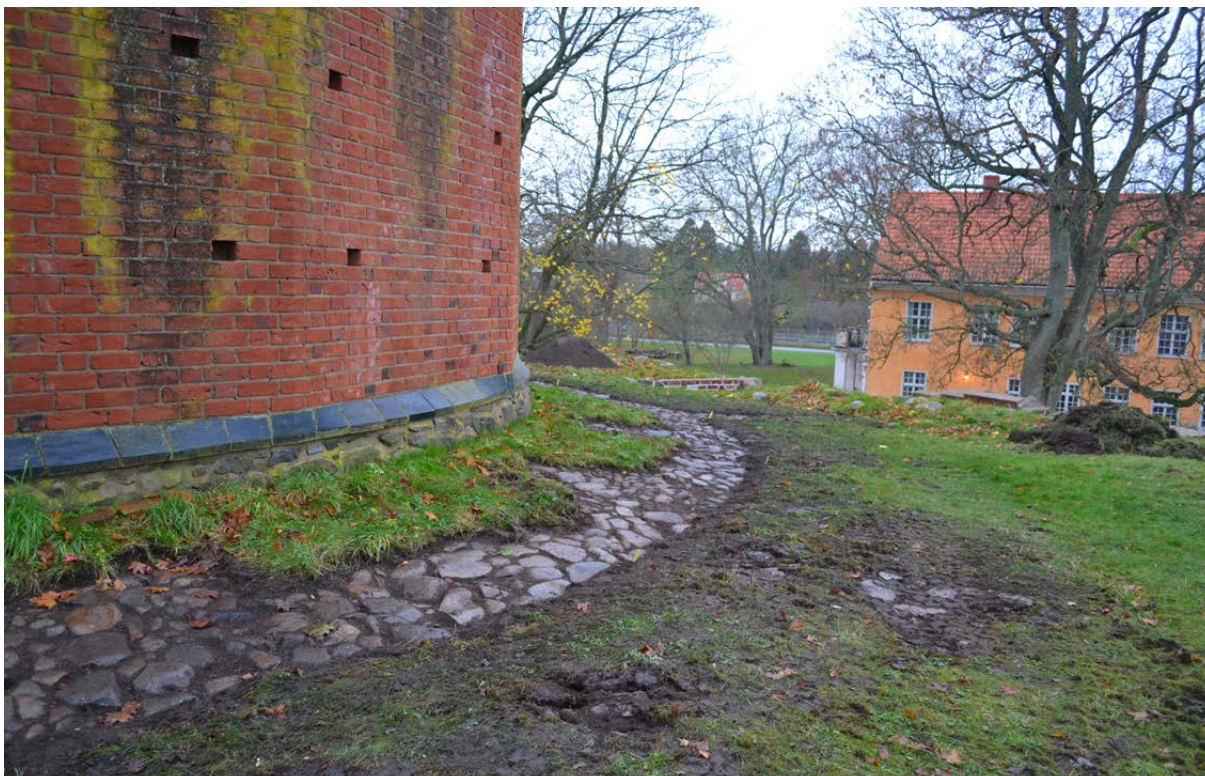
Figur 20. Vid den inledande schaktningen rensades den stenläggning, A16, fram som täckt borggården. Foto av stenläggningen vid tornets norra sida, taget från nordöst.

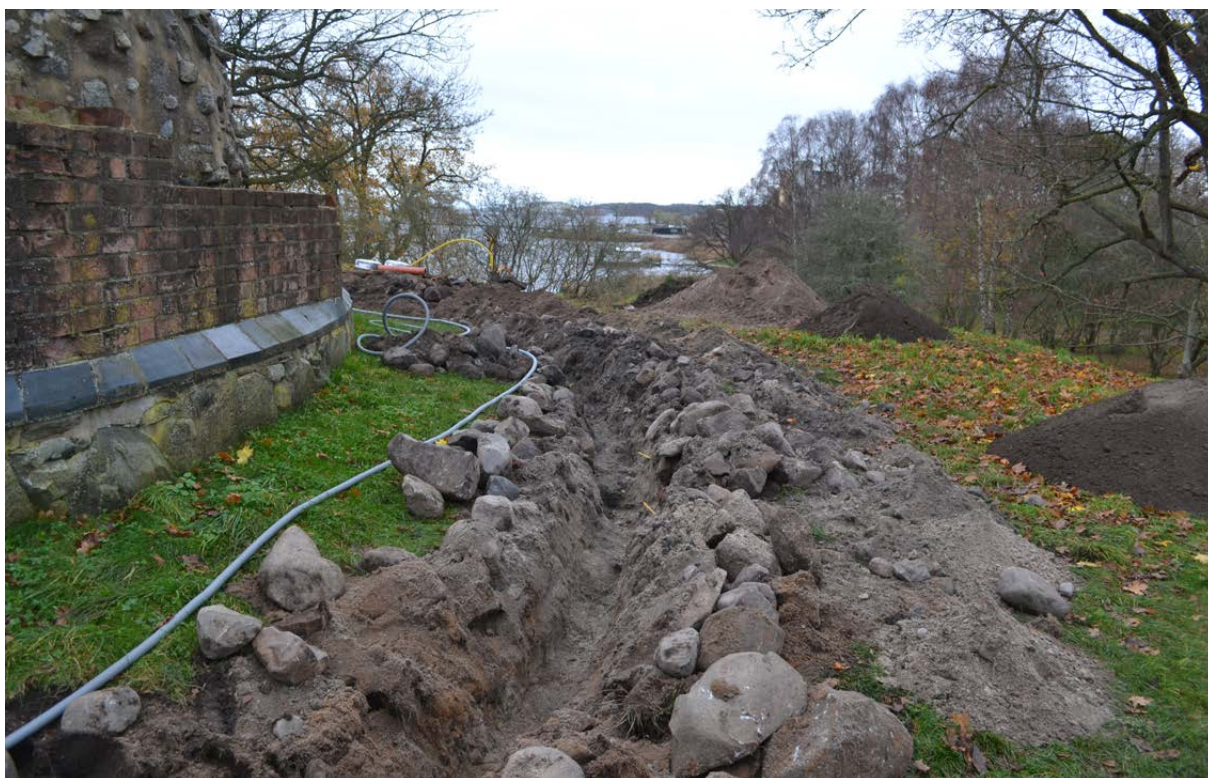
Figur 21. Efter att stenläggningen inom borggården dokumenterats grävde man igenom denna och ned i ett underliggande sättsandslager. Foto från den västra sidan av tornet taget från norr.

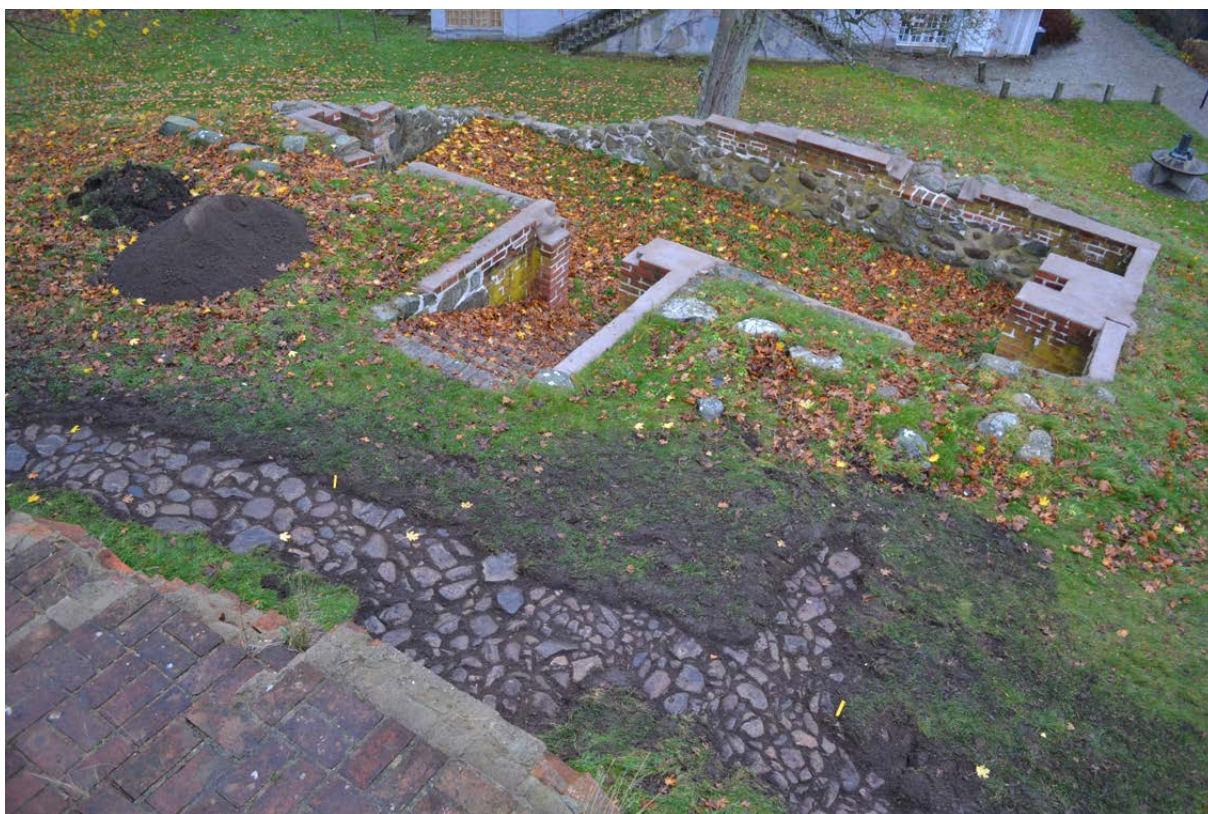
Figur 23. Stenläggningen A16 har förmodligen omfattat hela borggården. Här syns den i ett parti mellan tornet och porthusets södra del. Foto taget från öster.

Strax under grästorven i schakt 20 framkom en stenläggning, A16, som i regel var välbevarad (fig. 22 och 23). Stenläggningen var vällagd och bestod av 0,1 till 0,4 m stora stenar som oftast var lagda med flat sida uppåt. Det fanns få saknade eller lösa stenar och förmodligen restaurerade man denna stenläggning i samband med arbetet i borgen under 1940-talet. Stenmaterialets sammansättning var dock mer varierad än i den helt nylagda stenläggningen A8 och stenstorleken skiftade något mellan olika ytor. Något tramplager påträffades inte ovanpå stenläggningen och förmodligen har den täckts över då den varit i ett rensat och vällagt skick, förmodligen i samband med restaureringen. De fynd som påträffades ovanpå stenläggningen var enbart från 1900-tal som exempelvis ölringar och enkronor från 1970-talet. De få skadade partierna mättes in som störningar (A11–A15). När stenläggningen togs bort kunde

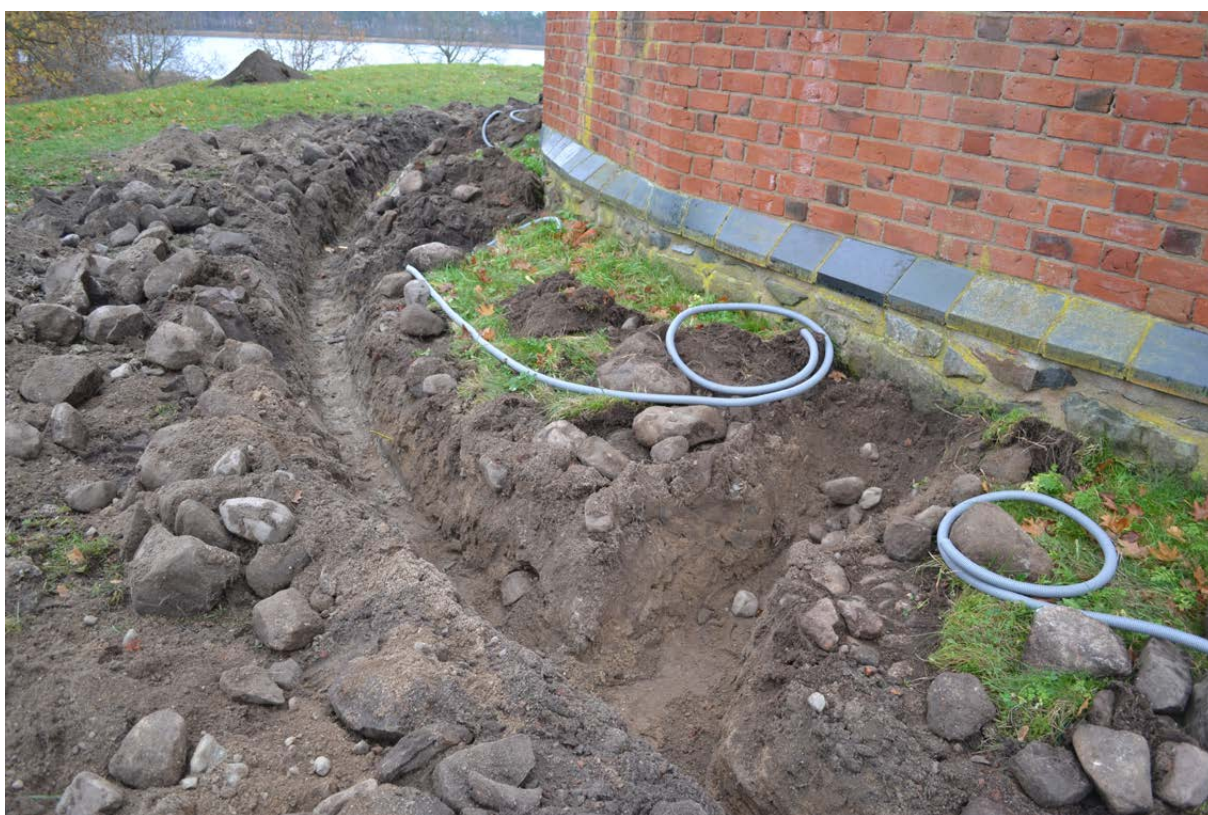
Figur 25. Under stenläggningen A16 fanns det kraftiga sättsandslagret A19. Djurben från detta lager daterades till 1300-tal. Foto taget vid tornets norra sida från nordväst.

tegelflis och kalkbruk. Denna del av sättsandslagret föreföll vara omrört, förmodligen i samband med omläggningar av borggårdens stenläggning. Den undre delen bestod av förhållandevis ren, ljus sand, som bara bitvis hade inslag av tegelflis. I detta påförda sandlager fanns även ett visst inslag av djurben varav många var större och hade en låg fragmenteringsgrad. Lagret hade ett synligt djup av 0,2 till 0,25 m och utgjorde i regel botten i det enbart 0,3 m djupa schaktet. Inom några ytor framkom dock en undre stenpackning, A20, under sättsandslagret. Lagret utgjorde ett påfallande kraftigt och enhetligt sättsandslager som antyder ett storskaligt anläggningsarbete följt av senare omläggningar. Den västra delen av sättsandslagret mättes in som A18 men utgör del av samma konstruktion.

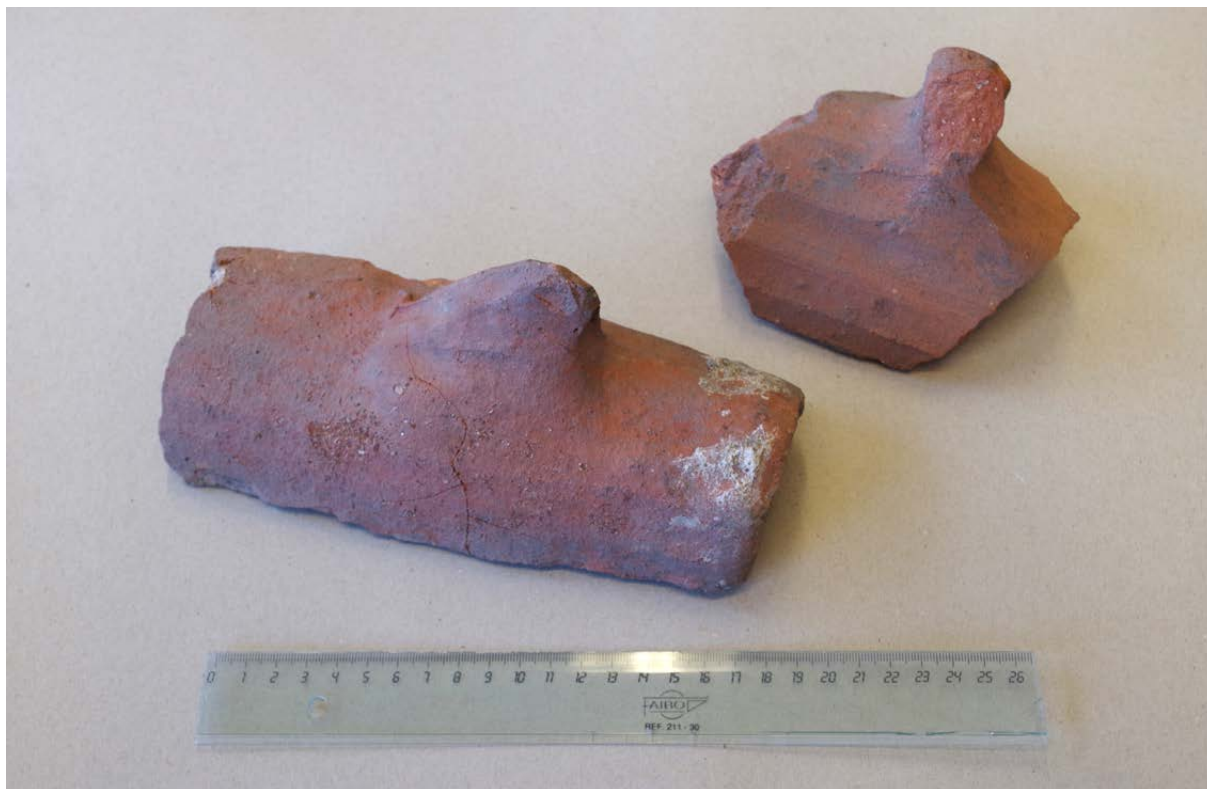
Figur 27. Många fragment av ett taktegel med kupad form och en inhakning påträffades i raseringslagren nedanför borgkullen.

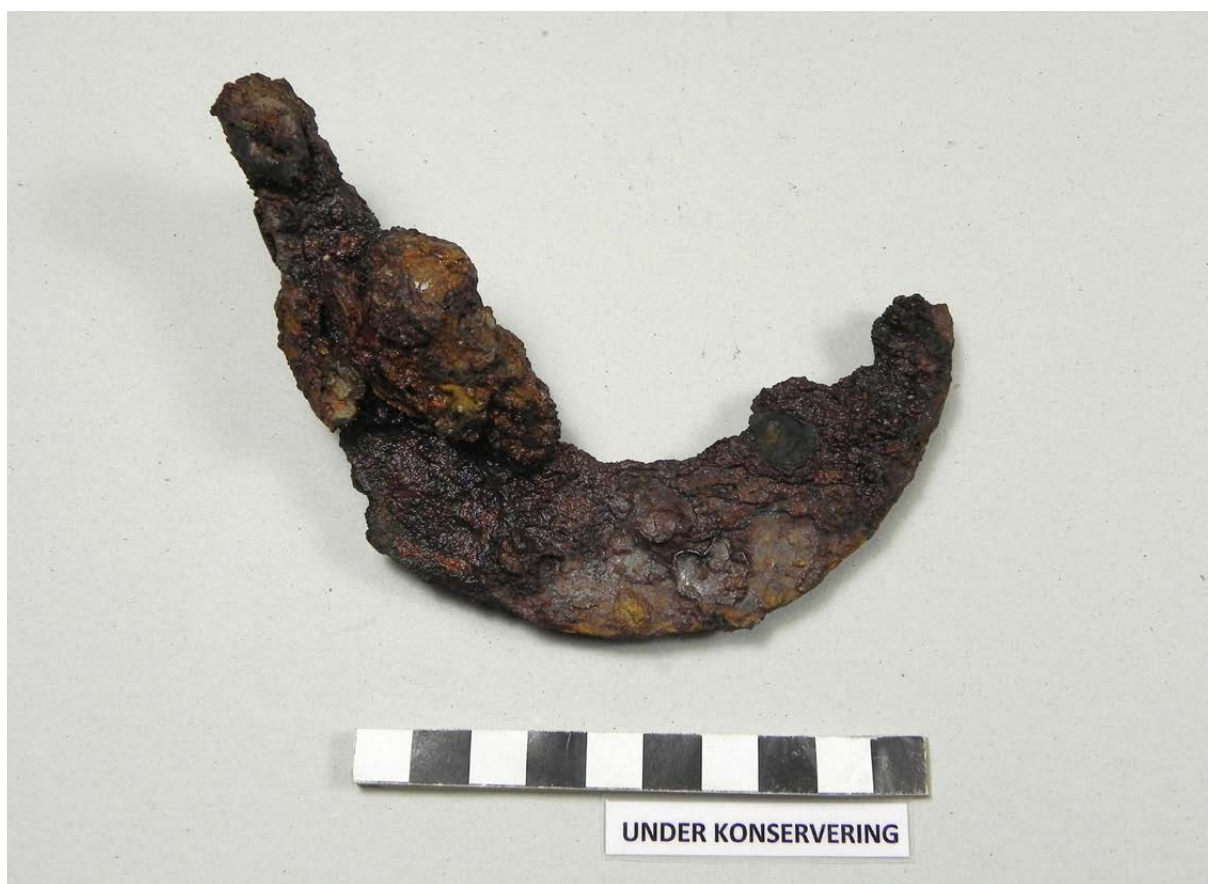
Figur 28. Del av hästsko som hittades i sättsandslagret A19. Formen samt rännan som löper längs med hålen för sömmarna tyder på att den är medeltida.

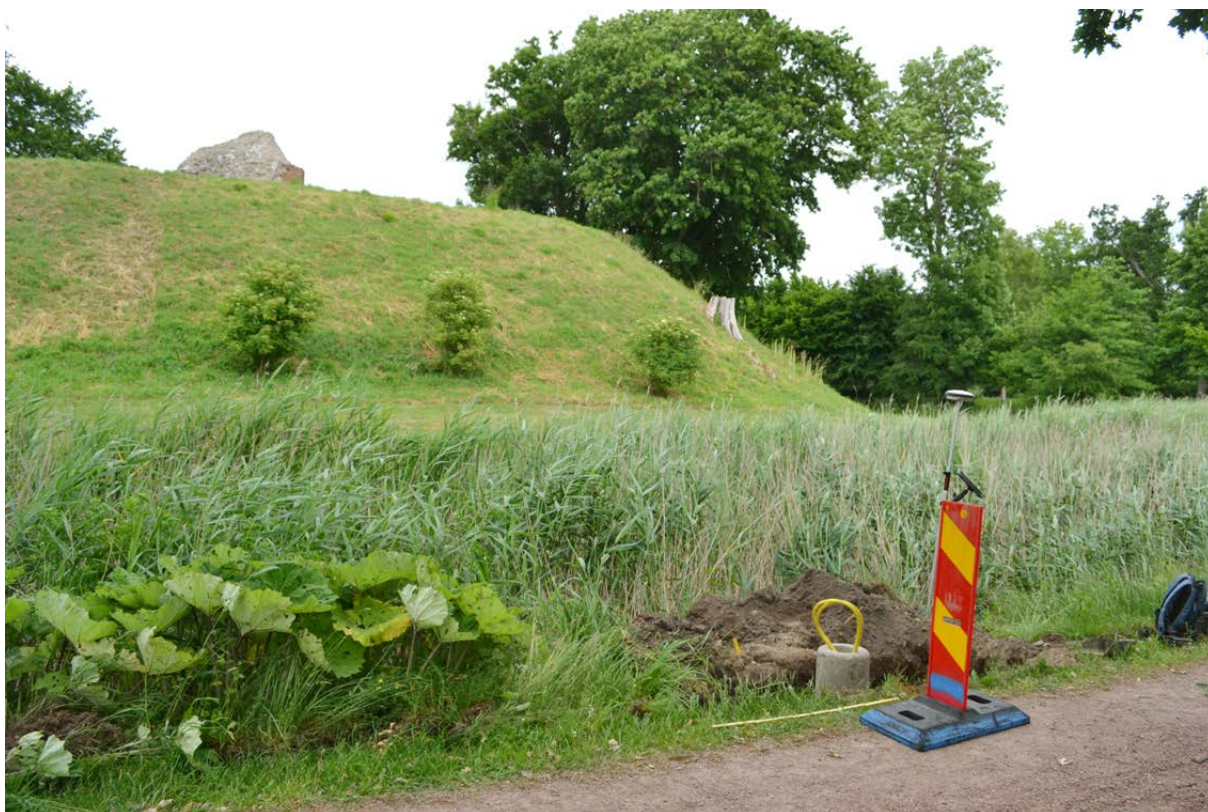
Figur 30. Många av de schakt som togs upp inom slottsparkens sydöstra del har legat vid övergången mellan vallgravens utsida och den omgivande vällen. Här syns schakt 9 med borgkullen i bakgrunden. Foto taget från sydöst.

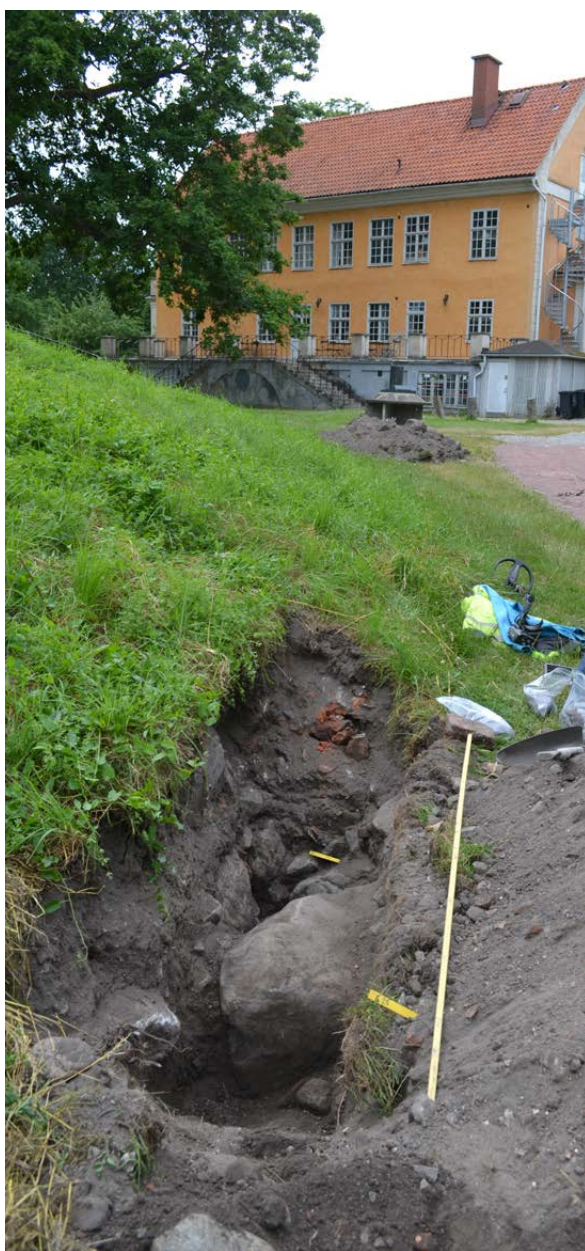
Figur 32. Stenkonstruktionen A7 har förmodligen varit en del av en stenskoning som löpt runt hela borgkullen. Foto från schakt 15 taget från öster.

I schakt 15 påträffades en stenkonstruktion under raseringslagret. Denna bestod av större sten med mellanliggande mindre stenar i fyra till fem skift (fig. 32). Konstruktionen var vällagd och ingick inte i raseringen. Schakt 15 låg i nederkanten av sluttningen och en trolig tolkning är att stenkonstruktionen utgjort en stenskoning vid foten av borgkullen och övergången mot vallgraven. En sådan stenskoning kan ha haft som uppgift att hålla massorna i borgkullen på plats och samtidigt utgöra en markerad övergång mellan vallgrav och borgkulle. Även i det provschakt som grävdes genom vallgraven på 1940-talet fann man rester efter en stenskoning i samma position (Kindström 1945:67). Förmodligen har denna stenskoning löpt runt hela borgkullen. Två djurben som påträffades i fyllningen till den nu undersökta stenkonstruktionen genomgick ^{14}C -analys. Dessa gav samstämmiga dateringar till 1300-tal. Man kan därför anta att stenskoningen tillkommit under vad som förefaller vara borgens huvudsakliga uppbyggnadsskede under 1300-talet.

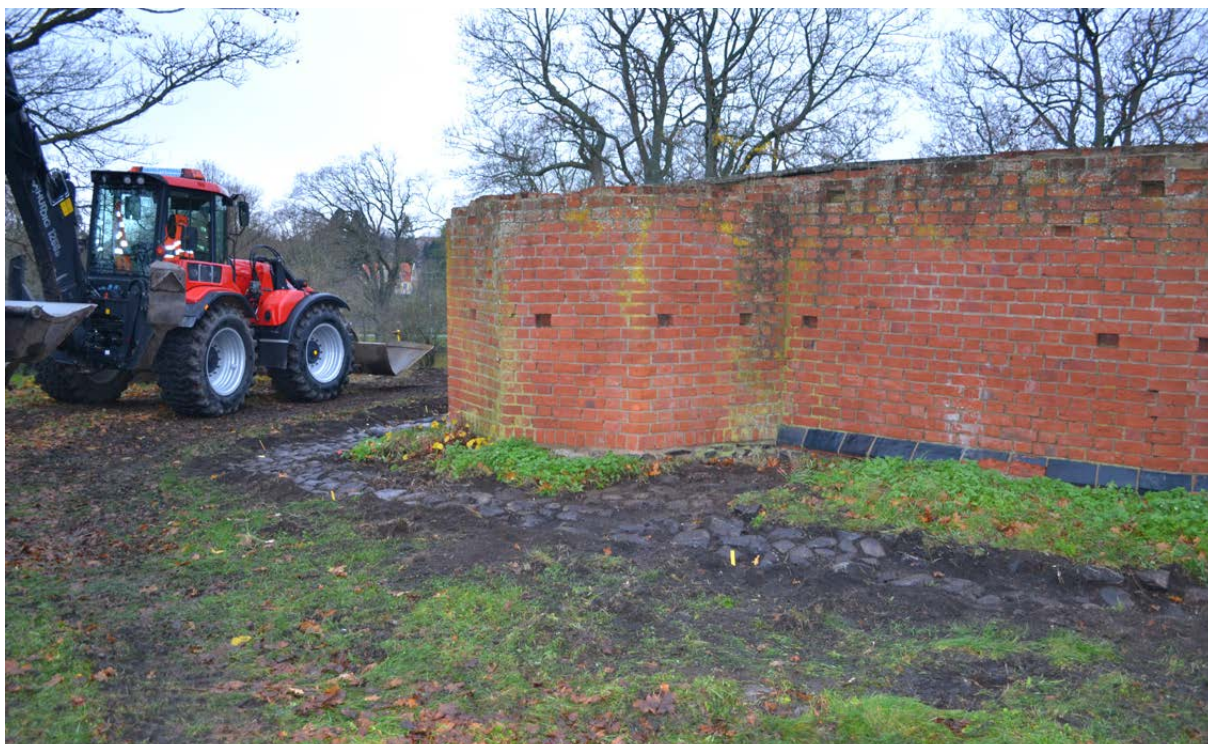
Figur 34. Vissa delar av stenläggningen A16, även utanför den skadade sydvästra delen, bör ha blivit borttagna och återställda vid restaureringen under 1940-talet. På bilden syns ett avsnitt av stenläggningen vid tornets sydöstra del där äldre foton visar att man djupgrävde i samband med restaureringsarbetet. Foto taget från nordöst.
