Belysning vid Sölvesborgs slott

Schaktningsövervakning i samband med ledningsgrävningar 2020

L1979:6476 och L1979:6772 Sölvesborgs slott, Borgen 2,
Sölvesborgs socken och kommun, Blekinge

Arkeologisk rapport 2021:05
Blekinge museum rapport 2021:8

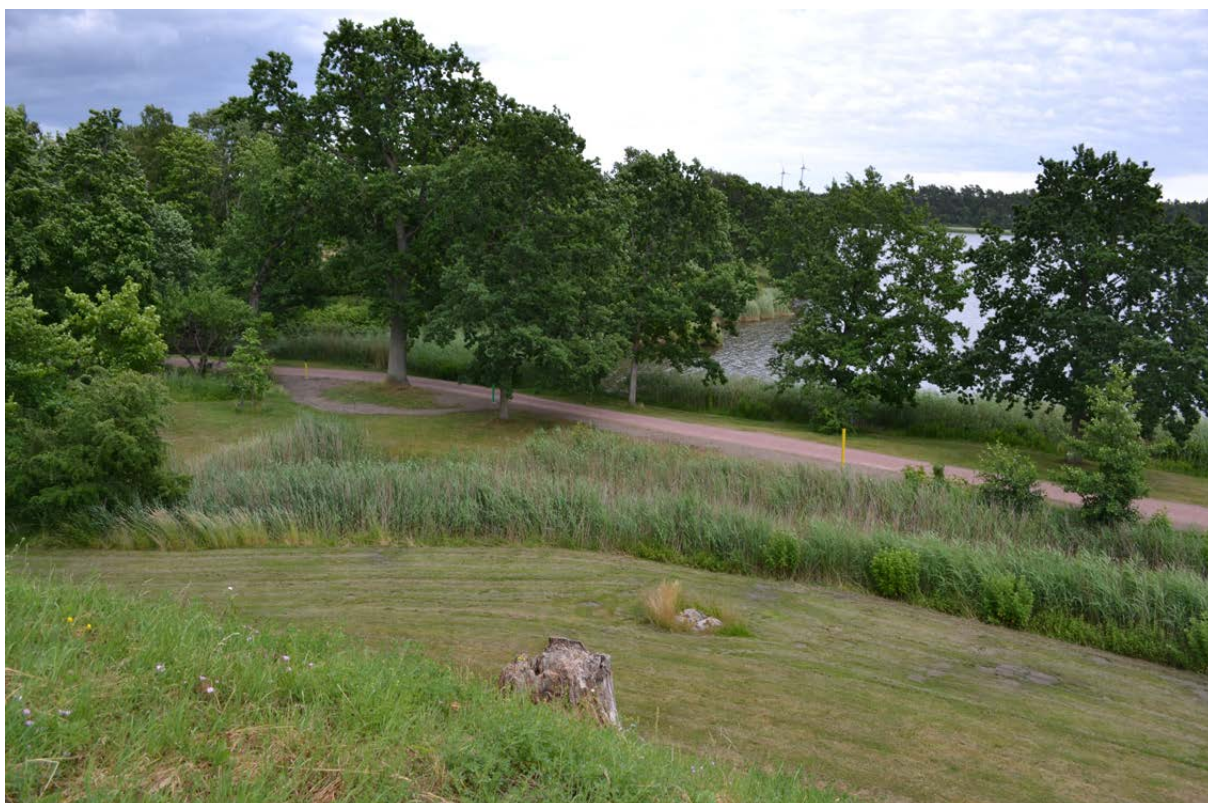
Figur 35. För att anlägga borgkullen, vallgravarna och förborgen har man behövt göra omfattande markarbeten. Det förefaller som 1300-talet var det århundrade då de avgörande insatserna gjordes för att iordningställa platsen. Foto är taget från borgkullens västra mot öster med utsikt mot den sänka där den inre vallgraven funnits och den anlagda vall som separerat vallgraven från Sölvesborgsviken.

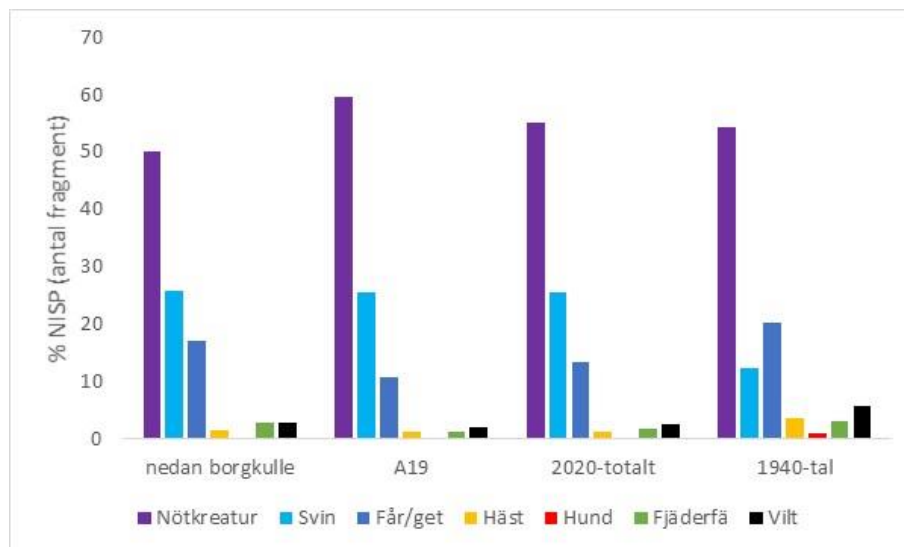
Figur 1. Artfördelning baserad på antal fragment (NISP) i det osteologiska materialet från schakt 13–16 nedan för borgkullen, A19 och lager med sättsand runt tornet., totalt för schaktningsövervakning 2020 i jämförelse med undersökningar 1940–42 av Sölvesborgs slott.

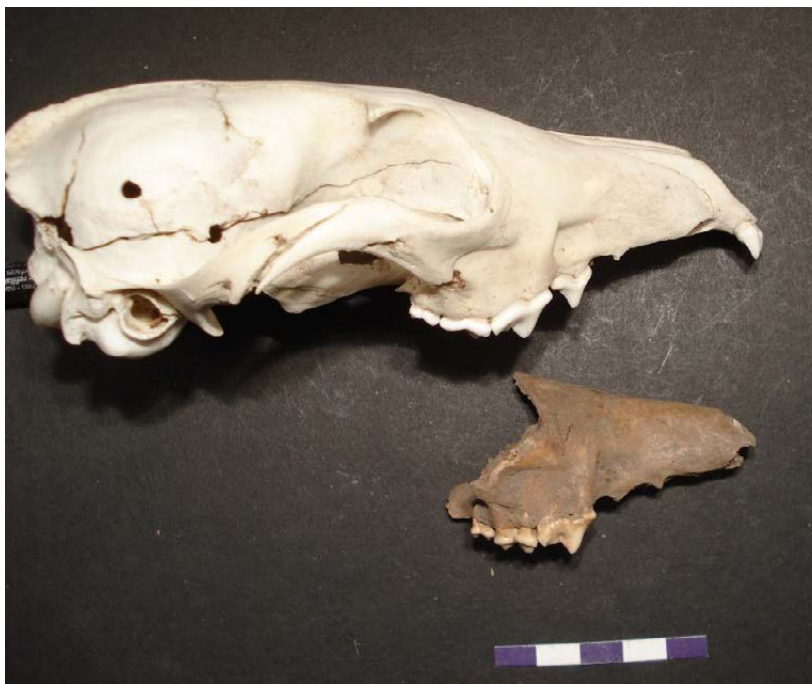
Figur 2. Överkäke av rödrev från schakt 16 i jämförelse ned nutida referens.

Skårspår på nosen av rävkraniet från avpälning visar att tydligt varför räven jagats, men räven var också ett hot mot höns och andra mindre husdjur och jagades även på grund av denna orsak.

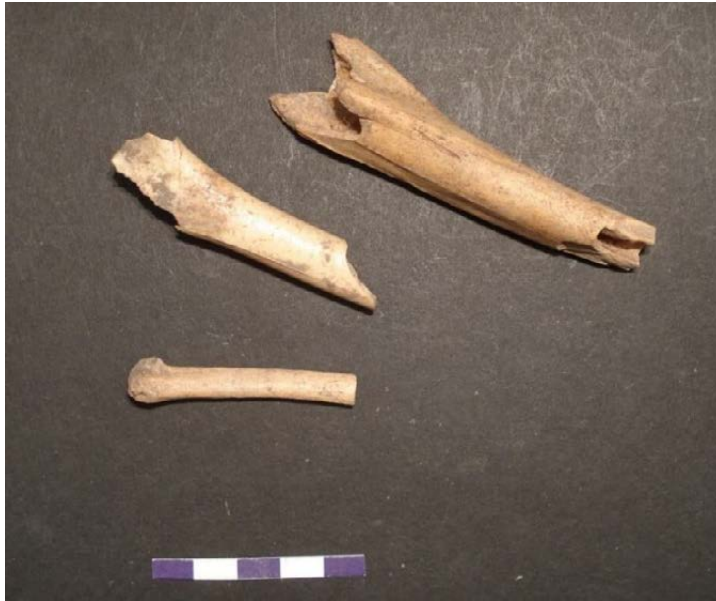
Figur 3. Överst till höger i bild finns skenben av rådjur och nederst till vänster armbågsben av tjäder från A19, lager med sättsand samt i mitten finns lårben av trana från schakt 14.

Fynd av armbågsben från tjäder och lårben från trana visar även på jakt av större fåglar. Tjäder som är knuten till äldre barrskog visar på tillgång på jaktmarker med skog för jakt. På grund av sin storlek så var tjädern relativt högt värderad på de medeltida viltmarknaderna (Bernström 2008).

Tranan är ett fynd som mer tydligt kan kopplas till aristokrati. Benfynd av trana är ovanligt och har tidigare endast påträffats på ett fåtal medeltida platser i Sverige (Vretemark 1997). Under medeltiden betraktades trana på kontinenten som ett högvilt och nämns ofta i skriftliga källor vid gästbud. Speciellt i England tycks trana ha haft högt anseende som föda och uppskattades lika mycket som svan och påfågel vid överdådiga banketter (Albarella & Thomas 2002). Från Sverige finns även uppgifter om att trana levererats till kungahovet i Stockholm under 1500-talet (Bernström 2008).

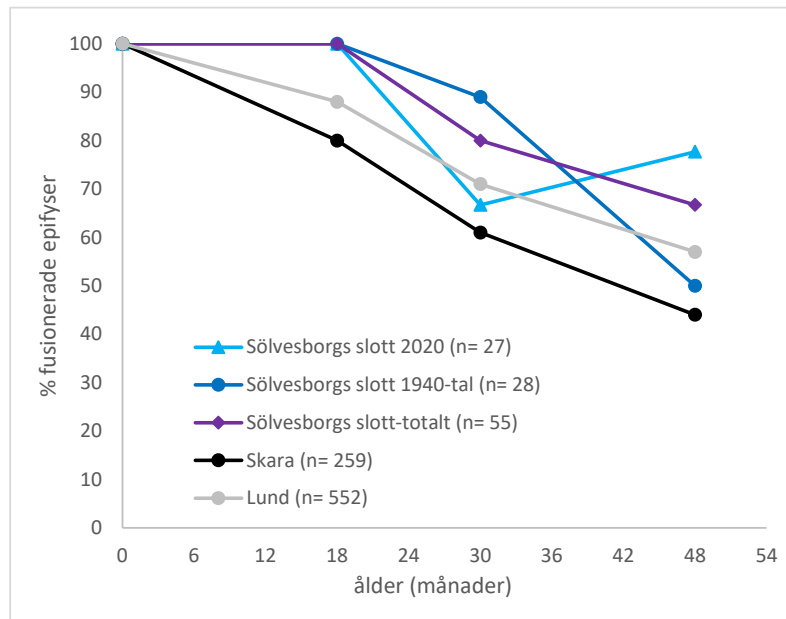
Figur 4. Åldersfördelning av nötkreatur (*Bos taurus*) baserad på epifyser från 1940-tal, 2020 samt sammanslaget i jämförelse med två medeltida städer (Ekman 1973; Vretemark 1997).

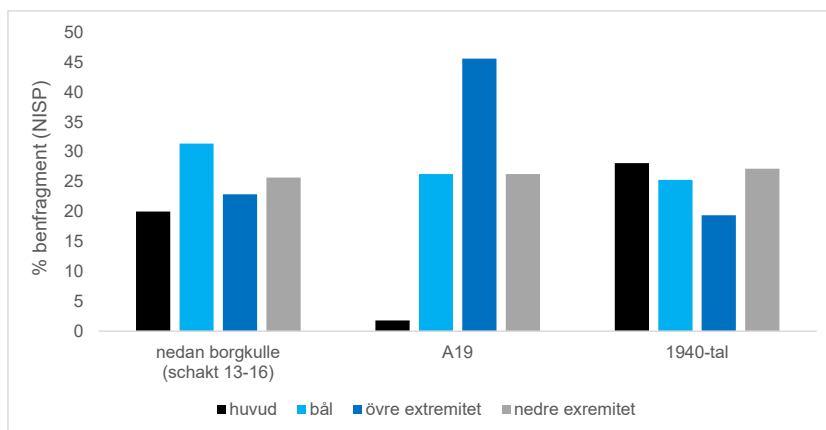
Figur 5. Anatomisk fördelning av ben (NISP) från nötkreatur (*Bos taurus*) uppdelat i fyra anatomiska regioner från olika delar och undersökningar av Sölvesborgs slott.
