# SLOTTSRUINEN I SÖLVESBORG

EN PRELIMINÄR REDOGÖRELSE FÖR DE PÅGÅENDE UTGRÄVNINGARNA VID DEN MEDELTIDA BORGEN  
MED EN KORTFATTAD HISTORIK

av LARS-GÖRAN KINDSTRÖM.

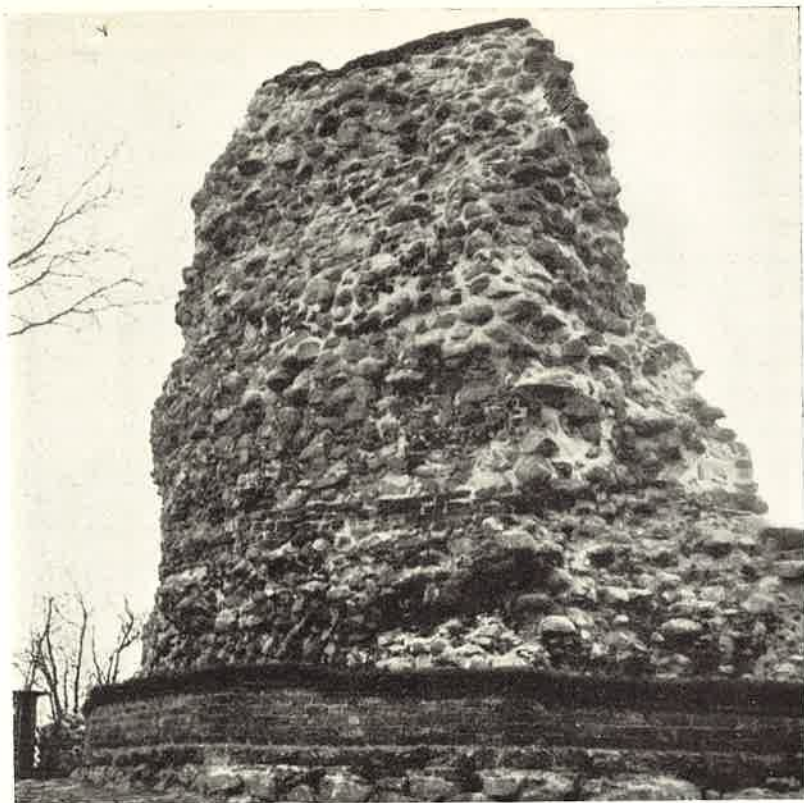
Bild 1. Sölvesborgs slott. Tung och mäktig reser sig det gamla försvarstornets  
nordvägg. Nedtill synes det rekonstruerade nedre partiet av tegelbeklädningen.

kärna, alltså gjutmattan. Den har nämligen varit svårare att bryta bort. En mindre rekonstruktion av tegelbeklädnadens nedre parti har utförts under arbetsperioden 1941.

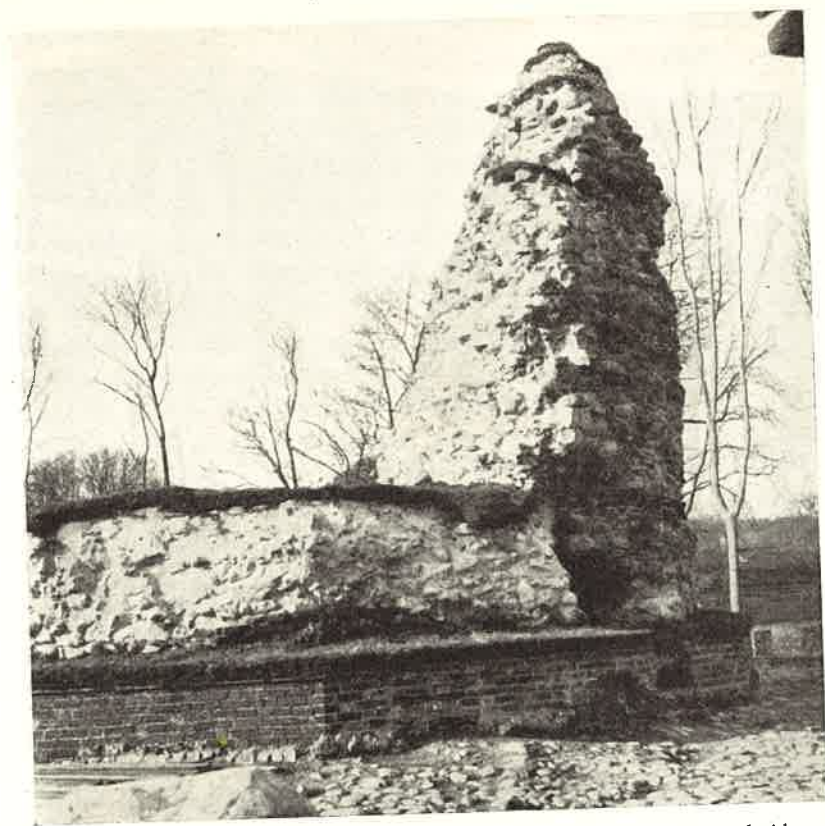
Bild 2. Östra muren finnes bevarad endast till något mer än 2 m. höjd men ansluter väl till den höga nordmuren. Till höger synes det stora hålet i väggen, som en gång kanske använts som fängelse.

I tornets nordvägg finnes på yttersidan ett c:a 3 m. djupt hål, liggande i bottenplanet, insprängt i det ursprungliga kompakta murverket. Tidigare har förmodats, att detta kunde ha utförts i förstöringssyfte (av en anstormande fiende för att eventuellt "stjälpa

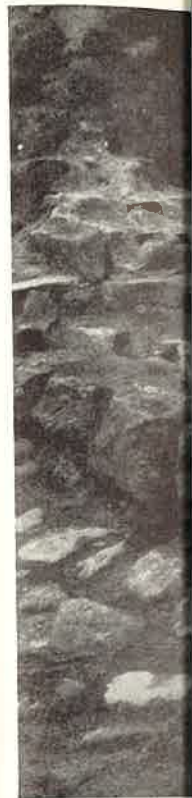
Bild 5. Övergången från grunden till tegelkåpan har förmedlats av dessa stora skråkantade fristegel, en gång vackert glaserade i mörkgrönt och svart.

Det mångkantiga tornet har haft sexton ungefär 3,25 m. långa sidor och således varit relativt regelbundet byggt inom den runda grunden. Från den skråkantade frisen ha de lodräta tegelväggarna rest sig avsevärt i höjden. Tyvärr har redan för länge sedan denna tegelbeklädnad avlägsnats, troligen av stadens borgare, som här hade lättillgängligt byggnadsmaterial. Endast i ett hörn och på en sida fanns tegelkåpan i behåll till några skifts höjd, så att murningssättet klart kunde fastslås. Förbandet är vendiskt (1 löpare, 1 kopp o. s. v.) och tegelformatet är ovanligt litet för att vara medeltida, vilket det dock utan tvekan är ( $26-27 \times 12-13 \times 8-9$  cm.), men detta torde bero på att teglet är ovanligt hårt bränt. Storleken är dock ganska ojämn, och man frestas ibland till att i samma murverk urskilja två olika tegelsorter.

Tegelkåpan har varit 0,8—1,0 m. tjock och innanför vidtar den gamla murkärnan, numera helt blottad, bestående av en gjutmassa med smärre gråstenar och mycket tegelbrockor i rikligt kalkbruk av god kvalitet. Tornmurarna ha varit c:a 5,3 m. tjocka i sina nedre delar och lämna inuti ett rum med c:a 6,5 m. diameter. Uppåt ha murarna blivit tunnare, en avsats är ännu synlig på insidan på c:a 8 m. höjd. Även innersidan har varit tegelklädd (c:a 0,75 m.);

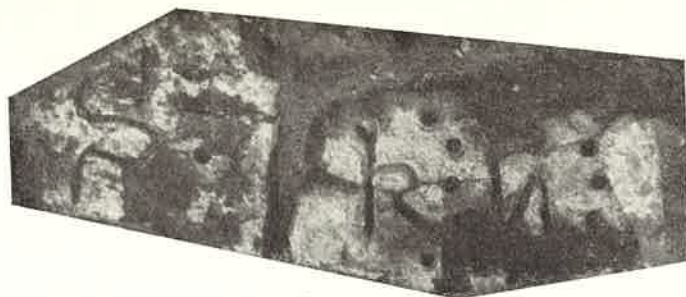
Bild 6. Med sådana här tecken voro de specialgjorda fristeglen märkta, för att kunna rätt placeras. Kanske är det bokstäver, R och S i detta fallet.

Dessa fristegel påkalla särskild uppmärksamhet. Formatet ( $36 \times 30 \times 20$  cm.) har sin närmaste motsvarighet i Kärnan i Hälsingborg, där till listverket och indragningarna i murlivet använts liknande, dock någon centimeter mindre. Men dessa äro ej glaserade. Det intressanta är emellertid, att dessa tegel i Sölvesborg nästan alla äro olika, vart och ett är specialtillverkat just för sin plats. Avsikten har varit att på detta sätt göra övergången så smidig som möjligt. På grund av att överliggande murverk var raserat, kunde en annan märklig iakttagelse också göras. Varje fristegel var på sin översida märkt, dels med ett antal hål, dels med ett bokstavsliknande tecken. Dessa voro gjorda i den våta leran före bränningen, troligen med någon pinne eller ett finger. Otivelaktigt äro dessa tecken ditsatta för att utmärka teglets plats i muren. Efter vilket system de olika märkena äro placerade, är osäkert, då alltför många voro trasiga, men min tolkning är, att antalet hål anger vilken sida teglet tillhör och det bokstavsliknande märket dess plats inom denna sida.

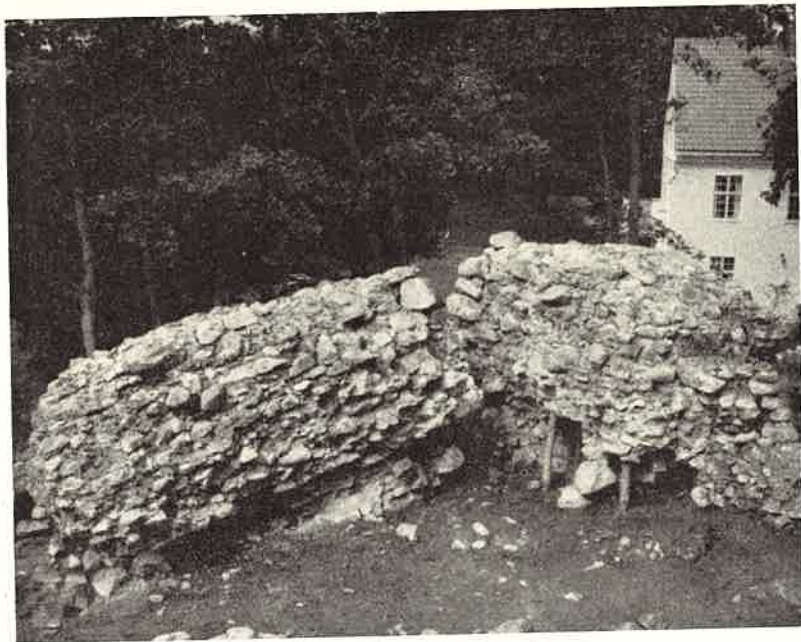
Bild 7. Tornets västra vägg var hårt spolierad och hade dessutom råkat på glid och tippat utåt. Förfallet var långt gånget.

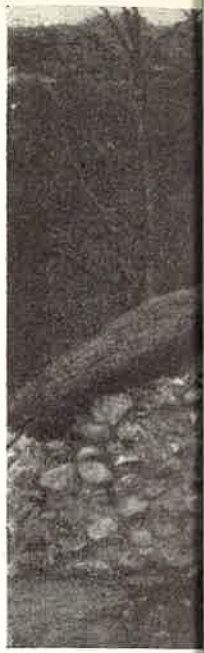
Bild 8. Samma parti som på föregående bild. De isärglidande och trasiga murstumparna ha stöttats upp, murats ihop och delvis bakats in i nytt, hållbart murverk, varigenom inte bara styrka vunnits utan också ett intryck av helhet skapats.

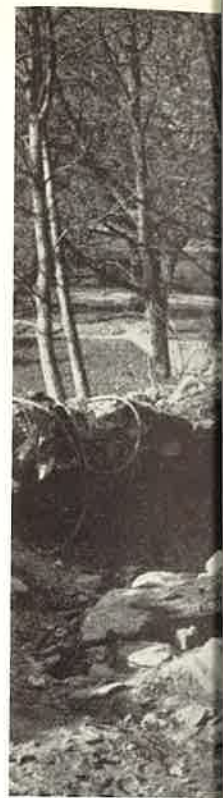
Bild 9. Resterna av trappornets underdel omedelbart efter blottläggandet.

Vid tornets sydöstra sida är vidhängd en massiv tegelutbyggnad på halvcirkelformad gråstensgrund. Det är trappornet, som här löpt som en sträng utanpå det stora tornet (jfr Kärnan). Att det är massivt i bottenvåningen är bara naturligt, då våningen en trappa upp varit slottets ingångsvåning liksom fallet är vid ett flertal liknande anläggningar. Enligt en uppgift av Brunius (c:a 1830)<sup>7)</sup> var då ingången ännu i behåll och låg i första våningen åt söder. Från detta plan har man dels på en stege eller trätrappa kommit ned i bottenvåningen (= den nu bibehållna), möjligen använd som fångelselokal eller förrådsrum, dels genom vindeltrappan i ovan nämnda trappornet kommit upp till byggnadens övre delar. Ingången har utifrån säkerligen varit tillgänglig från någon lätt förstörbar trätrappa eller -brygga.
