# Tärnans demensboende

Byggnadsteknisk utredning med avseende på innemiljö

## SÖLVESBORGSHEM

Datum: 2022-03-23

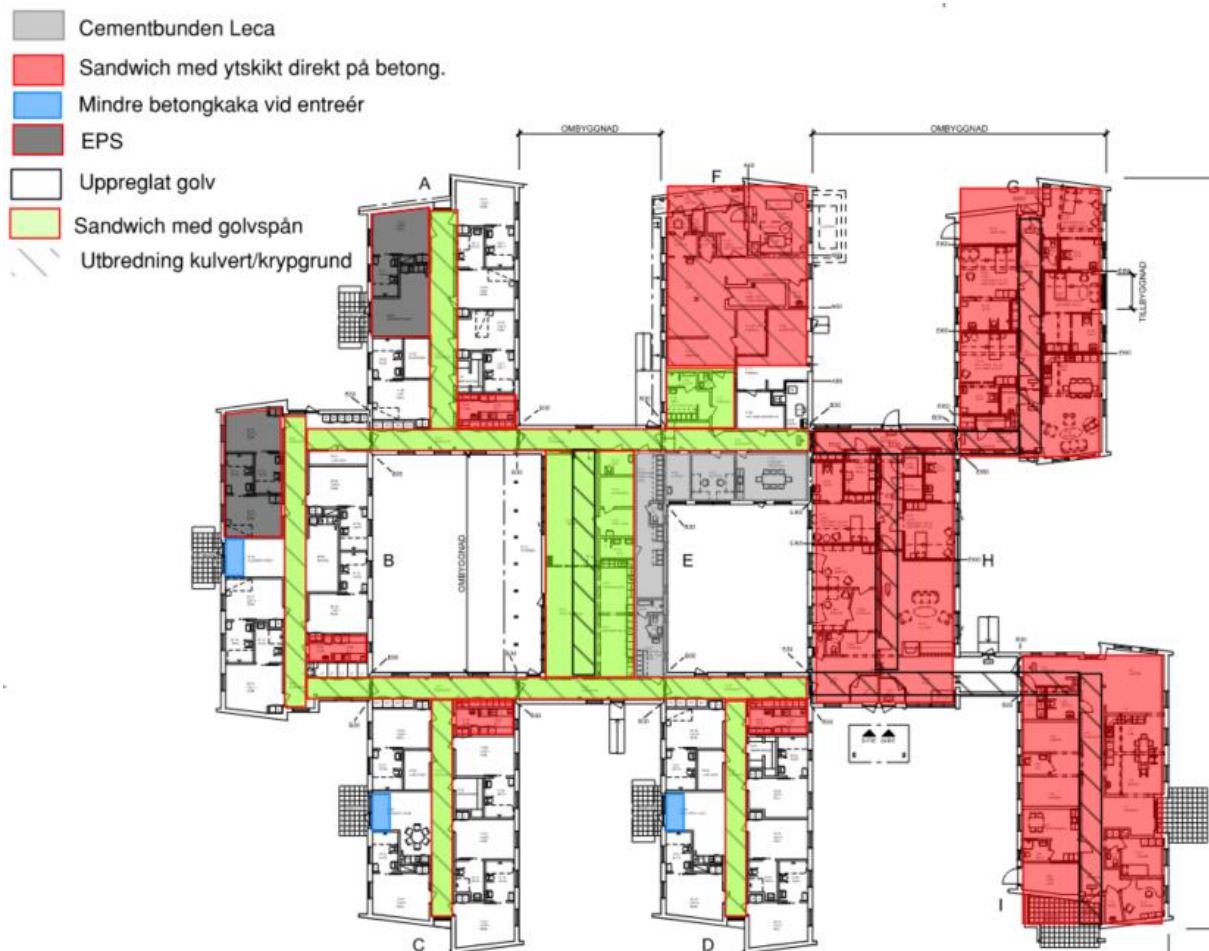
Figur 2 Golvkonstruktioner och dess utbredning

Uppreglat golv är en välkänd riskkonstruktion, framför allt då uppreglingen är uppförd med ingjutna spikreglar. I Tärnan är spikreglarna impregnerade och innehåller klorfenoler. I kontakt med fukt bildas kloranisoler som har en tydlig unken lukt som upplevs otrevlig och påträngande även i små koncentrationer. I flertalet spikreglar uppmäts låga fuktkvoter, vilket kan förklaras av att betongplattan är gjuten på en plastfolie. Den påfallande lukten från kloranisoler kan förklaras av tidigare uppfuktning som gett irreversibla skador på träet med frisättning av kloranisoler som konsekvens. Mätningar visar också att plastfolien lokalt är punkterad, då högre fuktighet uppmäts inom vissa delar av golvkonstruktionen, se provpunkt P7. Labbanalys visar att även nyare virke utan impregneringsmedel, som har införts i konstruktionen vid senare renoveringar, har drabbats av kloranisoler via luktsmitta från det ursprungliga impregnerade virket.

Sandwichkonstruktionen med mellanliggande isolering är fukttekniskt en bättre konstruktion jämfört med den uppreglade konstruktionen. Indikativa mätningar visade inga förhöjda fukthalter.

Det förekommer två typer av överkonstruktioner på sandwichgolvet. Dels en variant med matta limmad direkt på betongen i Hus G, H och I (Sunnanbo 1 och 2) (**Rött**). Kärnborrning visade inga problem med denna konstruktion. Det förekom inga avvikande lukter i varken avjämning, betong eller isolering.

Cementbunden leca är även den att klassa som en skadedrabbad konstruktion. Cement kan vid gjutning ha flutit mellan lecaulorna och nått marken, vilket skapar en sammanhängande "kanal" där fukt kan sugas upp kapillärt och exempelvis förtvåla golvläm. Några förhöjda fuktindikationer har dock inte påträffats.

Den mindre cementkakan som gjöts -93 vid entréer, verkar av bilder att döma ha gjutits på träreglar. Eftersom betongkakan är så tjock har inget prov tagits ut, men man kan betrakta regeln som fuktskadad.

Innan EPS-betongen gjöts avlägsnades samtligt organiskt material ner till konstruktionsbetongen. Betongen verkar av bilder och undersökningar att döma inte ha gjutits på någon fuktspärr. EPS betong har inblandning av polystyren vilket ger lägre värmeledningsförmåga och bättre fuktskydd jämfört med vanlig betong, men utan ett heltäckande fuktskydd kan vatten sugas kapillärt upp och påverka golvets ytskikt, jmf cementbunden leca. Indikativ mätning visade ca 75–80, vilket innebär något förhöjda värden. För att veta om det pågår en uttorkning eller uppfuktning hade man behövt trendmäta under längre period.

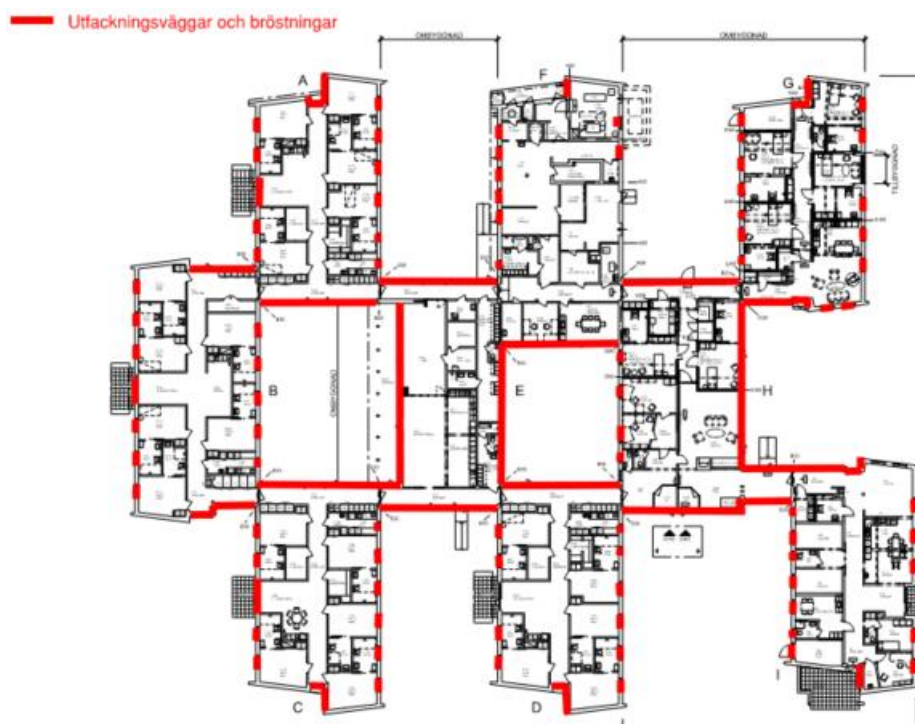
Figur 3 Utfackningsväggar och träbröstningar markerade.

Kanalmurar av tegel med mellanliggande isolering saknar luftspalt. Det kan förekomma vattenrinning på insida av tegelmur vid tillfällen av kraftigt slagregn när teglet har blivit vattenmättat. Isoleringen i förekommande kanalmurar utgörs av stenu. Demontering av tegelsten i lägsta skiftet visade på fuktig sten, murbruk och unken lukt i isolerskiktet.

Nyare träregelinnerväggarna har monterats på konstruktionsbetongen i likhet med de murade innerväggarna, och i flera fall har innerväggssyllen lagts på spikregeln med luktsmitta som effekt. Av undersökta innerväggar av trä är samtliga syllar utom en (provpunkt P5) placerad på konstruktionsbetongen. Gipsskivor har motgjutits med betong när entréer gjordes vilket ger höga fukthalter vid inbyggnadstillfället.

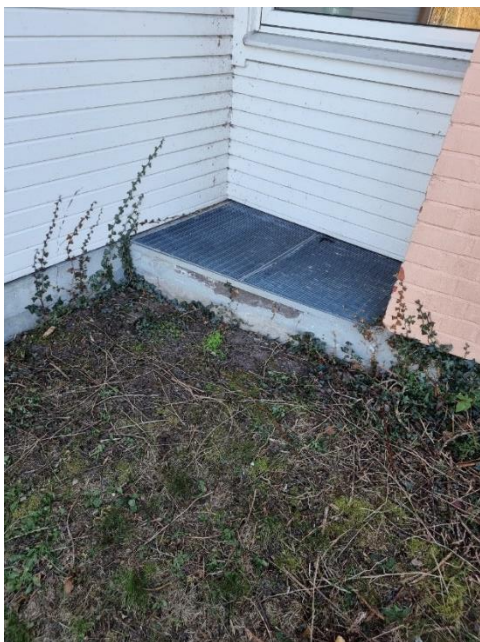
*Figur 11 Schakt ner till dörr till kulvert*

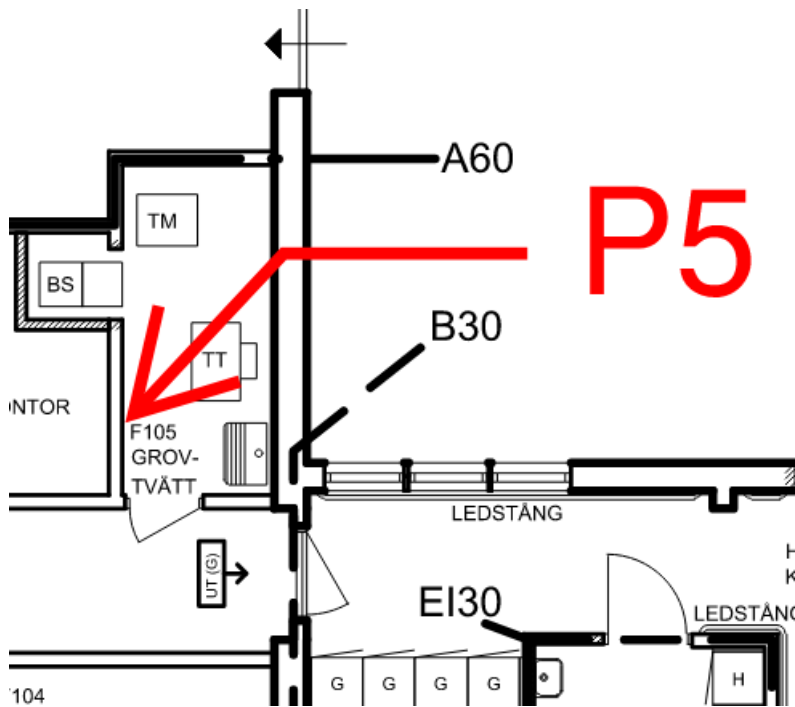
Figur 28 P5

Kontroll av översvämnings-drabbad golvkonstruktion, samt innervägg.

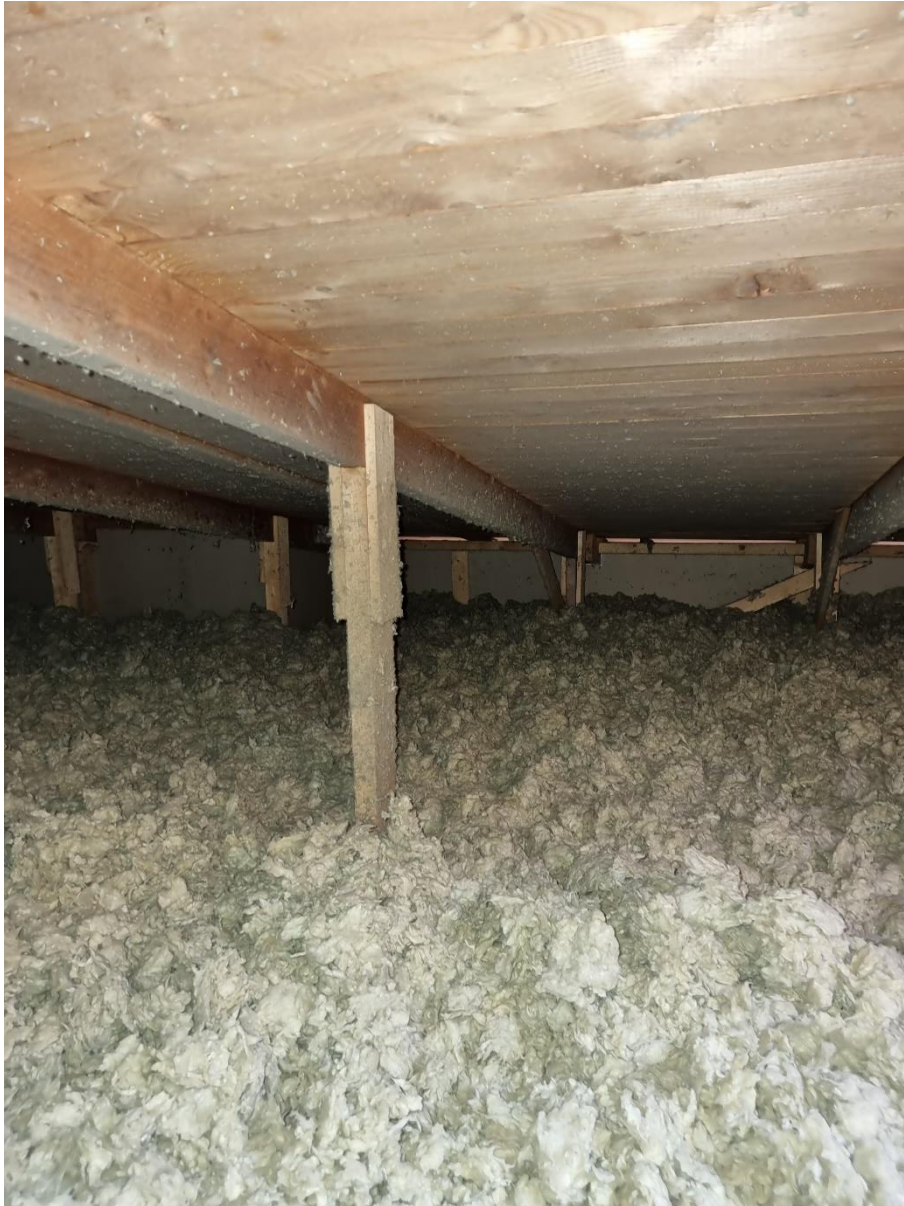
*Figur 44 Vind*

Taket har lagts om på senare tid. Uppskattningsvis 90–00 talet. Vindarna bedömdes vara i bra skick och inga avvikande lukter påträffades.

- Bra skick

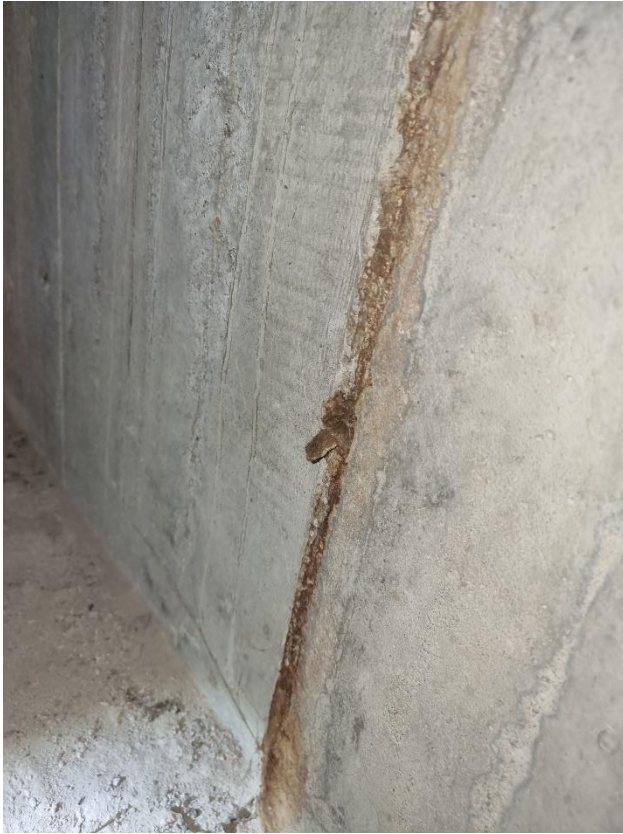
*Figur 48 gjutfog asfboard*
