Vård- och underhållsplan Listers Härad's Tingshus Domaren 4 i Sölvesborg

Remissutgåva 2010-05-12

Vårdplanen är framtagen och författad av Lars Pålsson, COWI AB, och Sofia Lenninger, Kultursamordnare Sölvesborgs kommun.

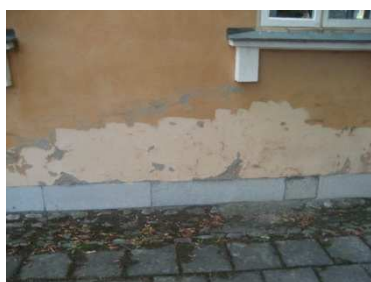
Putsskador förekommer fläckvis, se exempel vid position 2, 11.

Exempel på putsskada

Fasader	Prioritet
Putsbortfall på enstaka ställen bör åtgärdas.	2
Orsaken till den uppfuktade fasaden i det nordvästra hörnet, position 11, av byggnaden bör utredas. Se även sammanhanget med grund.	1
Träfackverk på västra fasaden bör oljas / målningsbehandlas för att säkerställa att fuktavvisande funktion finns.	1
Bortfallna fogar i kalkstensmur bör åtgärdas för att minska risken för vatten inträngning med frostsprängning som följd.	1
Tösalt skall undvikas i närheten av sockel och trappa av kalksten då detta skadar kalkstenen.	1

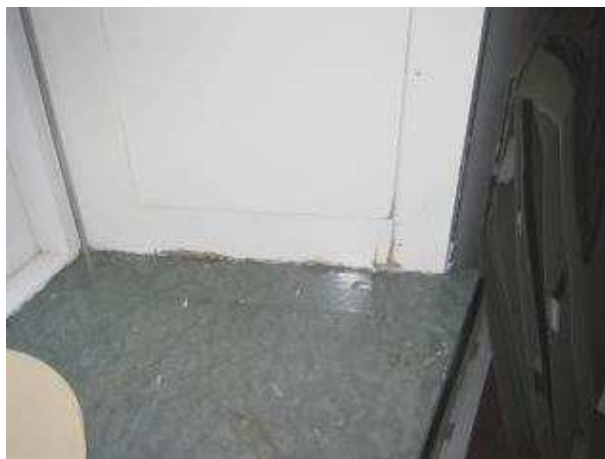
Samtliga fönstersmygar på bottenvåning, (utom nya fönster från 1959) är försedda med inklädnad i form av målad träspegel. Färg flagnar bitvis och fönstersmygarna är i behov av ommålning.

Fönstersmygar med målade träspeglar och fönsterbräda av marmor från 1959.
