RAPPORT, MARKMILJÖ UNDERSÖKNING

P NORDQVISTS SEAFOOD AB

Hälleviks rökeri, visions- och planprocess

UPPDRAGSNUMMER 30005801

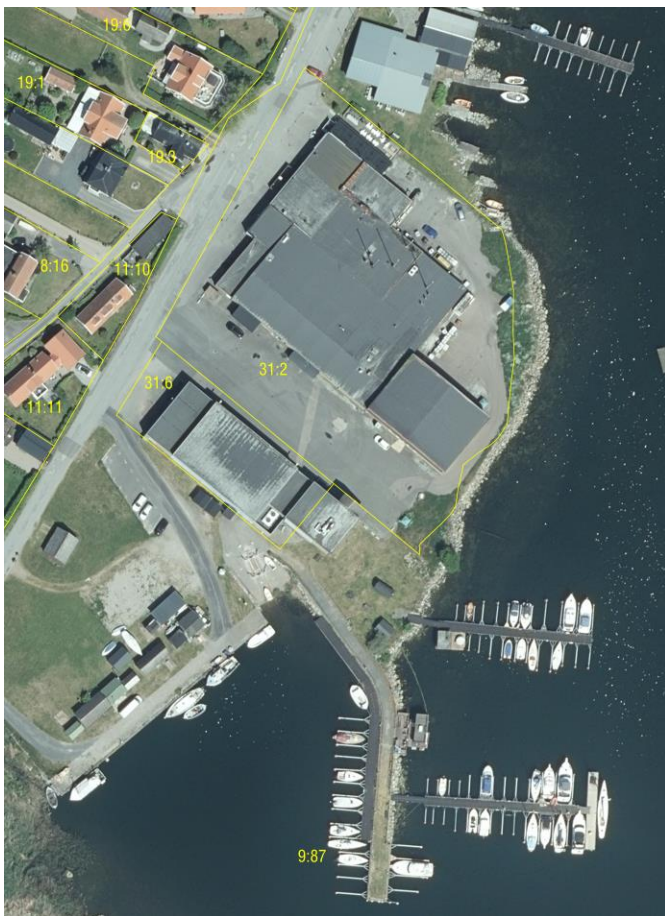
Figur 1. Fastigheterna Stiby 31:2 och 31:6 med angränsande 9:87.

Utredningen avgränsas geografiskt av fastighetsgränsen för fastigheterna Stiby 31:2 och 31:6. Utöver de nämnda fastigheterna så är även två undersökningspunkter belägna på närliggande Stiby 9:87 som också ingår i planprocessen, Figur 1.

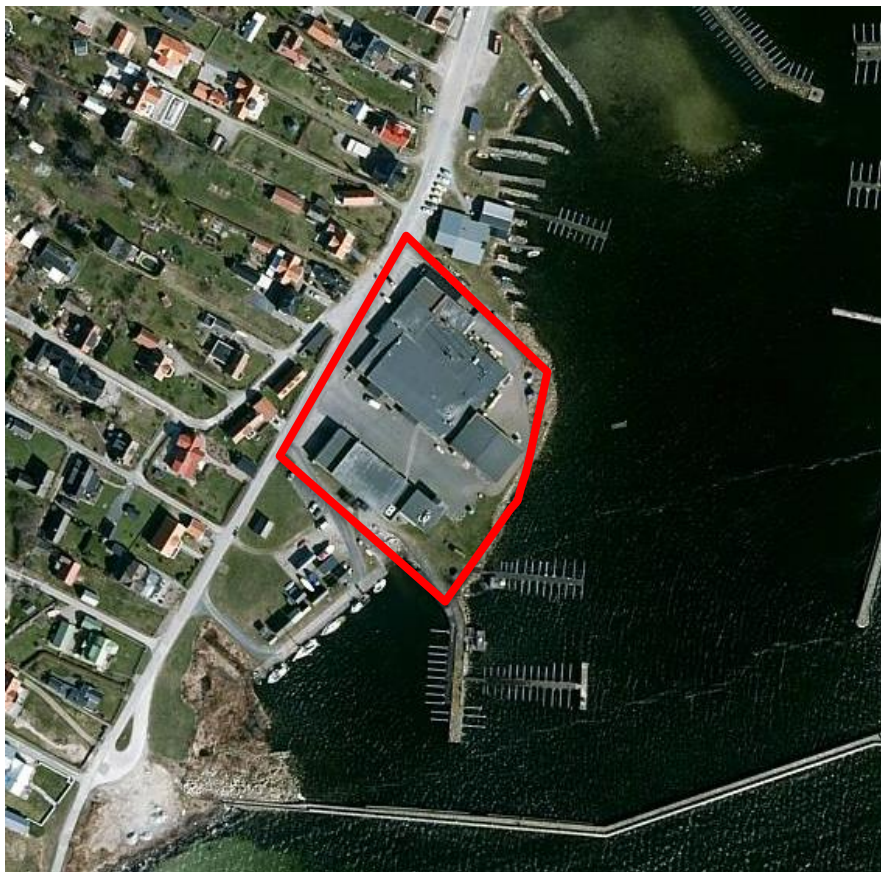
Figur 2. Befintligt undersökningsområde. Flygfoto från Eniro.se

Området är flackt och marknivån ligger på runt +0,5. Det undersökta området består till övervägande del av utfylld mark. Utifrån historiska flygbilder framgår det att området har fyllts ut i olika etapper. Mellan befintliga byggnader utgörs marken av asfalt och längst ut mot vattnet av ett gräs- och buskbeväxt stråk, Figur 2 och Figur 3.

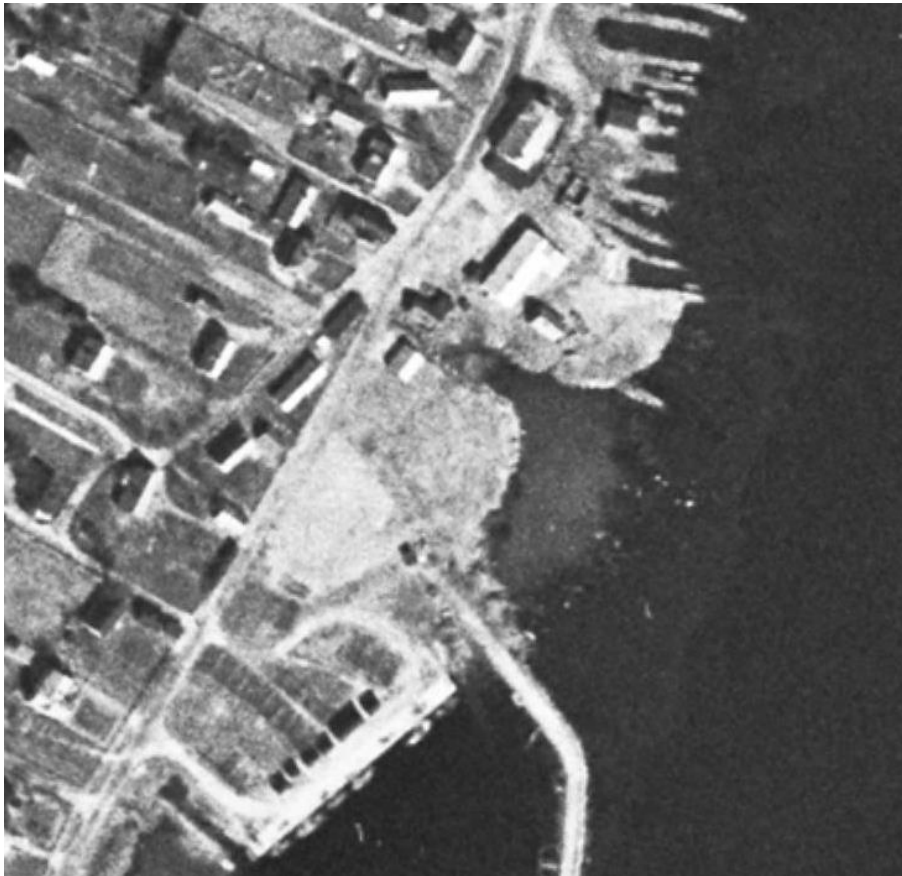
Figur 3. Historiskt flygfoto från perioden 1955-1967. Flygfoto från Eniro.se
