GEOTEKNISKT UTLÅTANDE

UPPDRAG Hälleviks rökeri, visions- och planprocess	UPPDRAGSLEDARE Erik Mejer	DATUM 2020-02-25
UPPDRAGSNUMMER 11004677	UPPRÄTTAD AV Henrik Malmberg

Översiktlig geoteknisk utredning

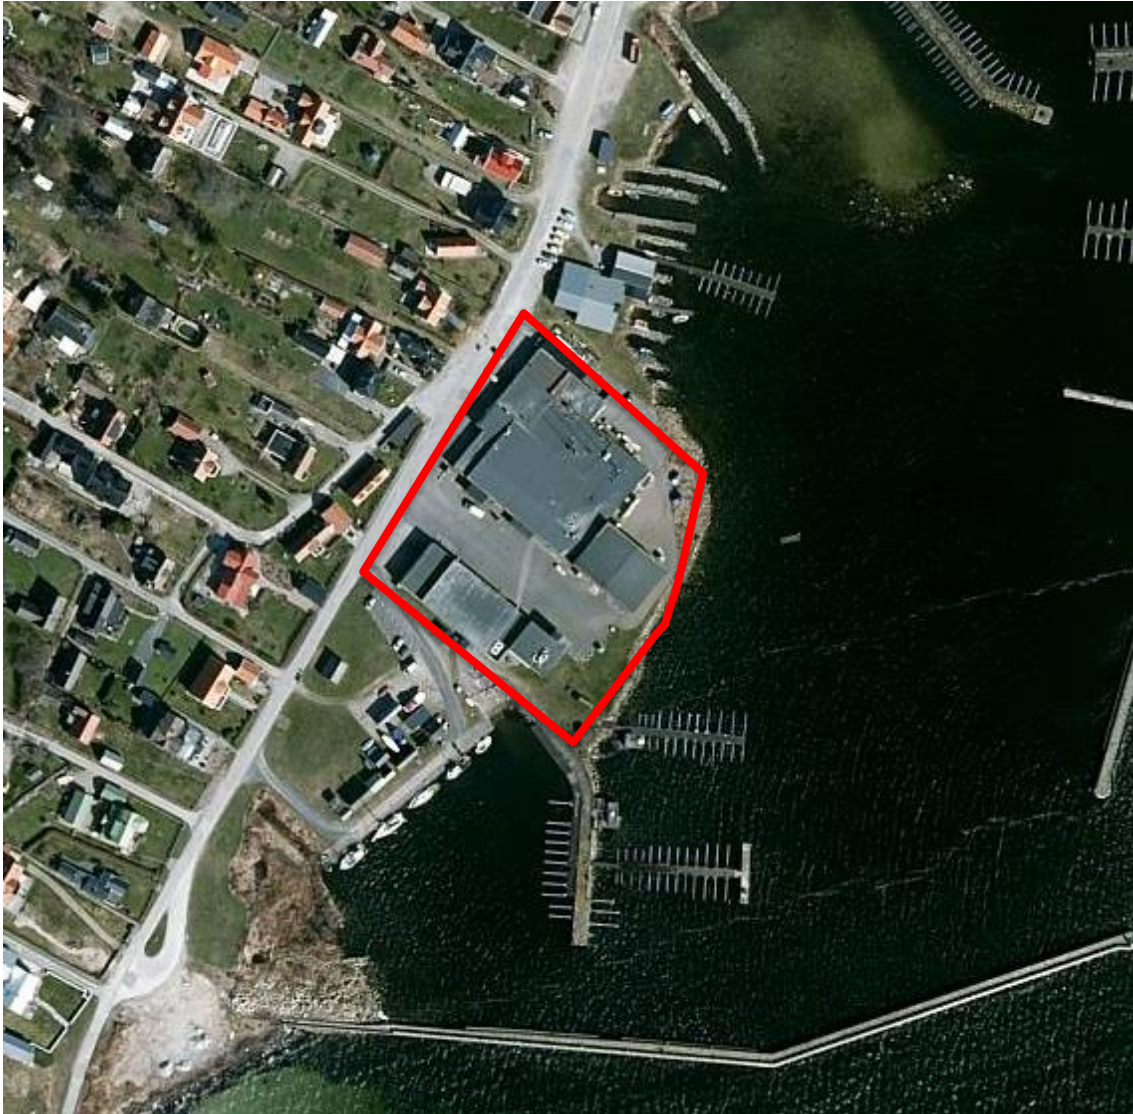
Figur 1. Befintligt undersökningsområde. Flygfoto från Eniro.se

Området är flackt och marknivån ligger på runt +0,5. Det undersökta området består till övervägande del av utfylld mark. Med ledning äldre flygbilder framgår det att området har fyllts ut i olika etapper. Mellan befintliga byggnader utgörs marken av asfalt och längst ut mot vattnet av ett gräs- och buskbeväxt stråk, Figur 1.

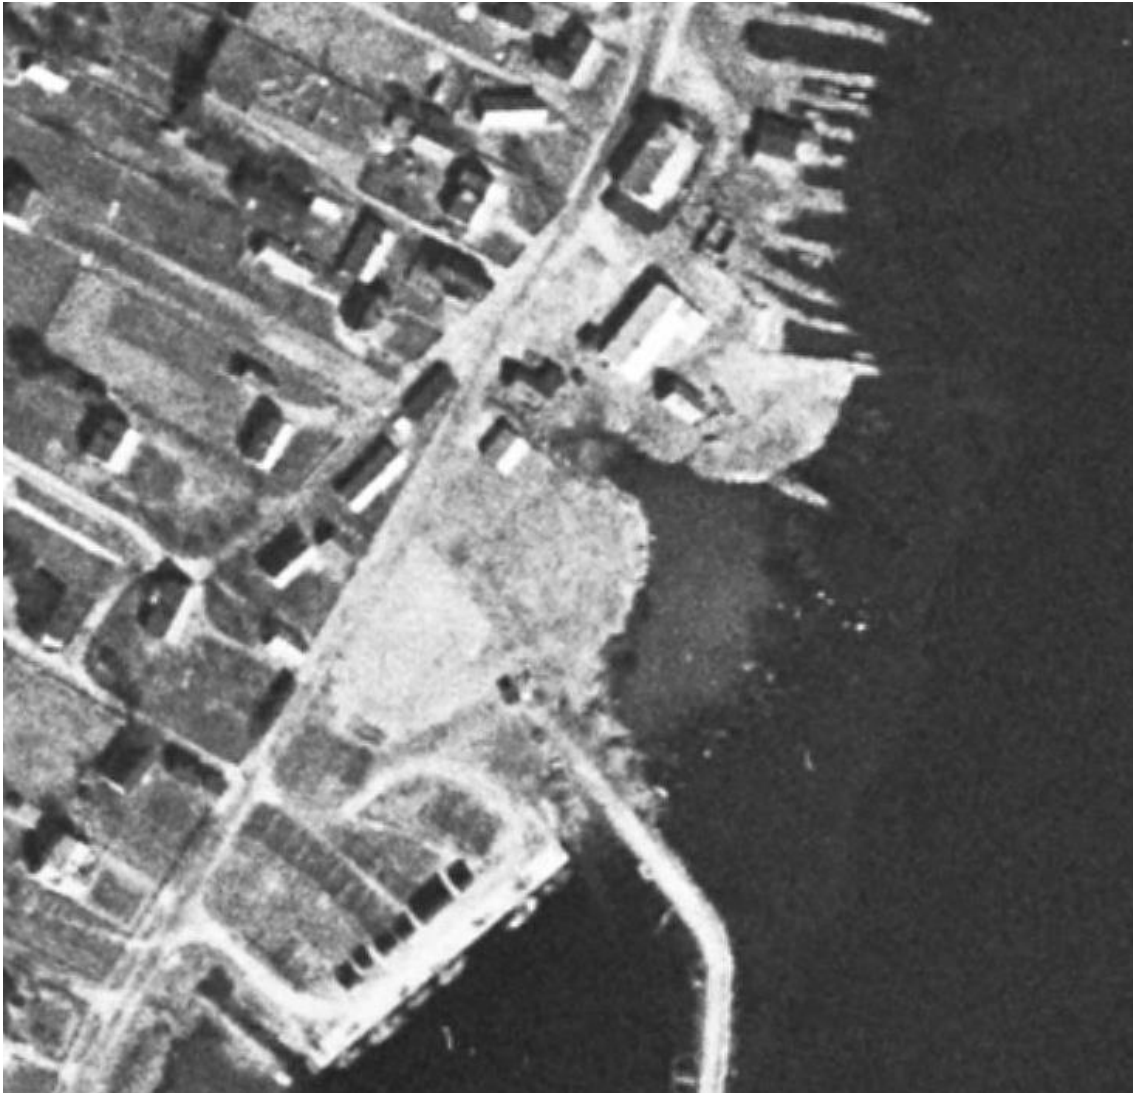
Figur 2. Historiskt flygfoto från perioden 1955-1967. Flygfoto från Eniro.se

Liksom tidigare undersökningar visat för byggnationen av den södra delen av fastigheten utgörs även de nu undersökta delarna av fyllningsmaterial. Historiska flygfoton visar hur området såg ut innan nuvarande byggnation och utfyllnad, Figur 2. Fyllningen inom området är inhomogen och kan utgöras av block, sten, organisk jord, sand och grus. I delen österut mot havet förefaller fyllningen till mestadels utgöras av mulljord, sten och block medan fyllningen mellan byggnaderna innehöll mer organiskt material som till exempel kol. Under fyllningen följer ett friktionsmaterial som är sandigt och som bedöms vara den äldre havsbotten. Ställvis förekommer dock finns ett tunnare skikt, några decimeter, med dy eller gyttja innan övergången till den naturligt lagrade friktionsjorden tar vid.
