Vård- och underhållsplan Listers Härad's Tingshus Domaren 4 i Sölvesborg

Remissutgåva 2010-05-12

Vårdplanen är framtagen och författad av Lars Pålsson, COWI AB, och Sofia Lenninger, Kultursamordnare Sölvesborgs kommun.

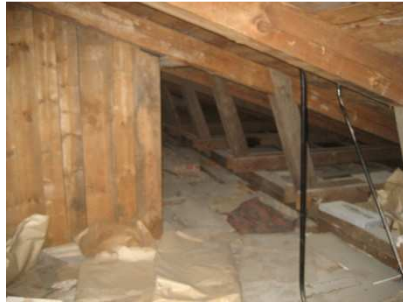
Takstolens upplag på remstycke på fasadmur samt vindsbjälklag.

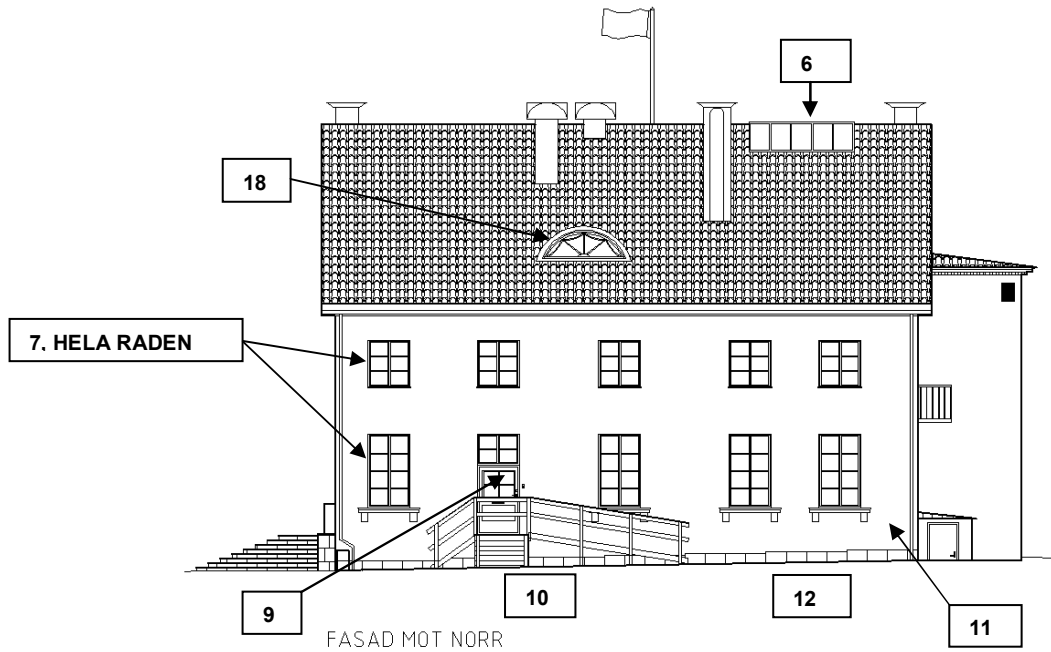
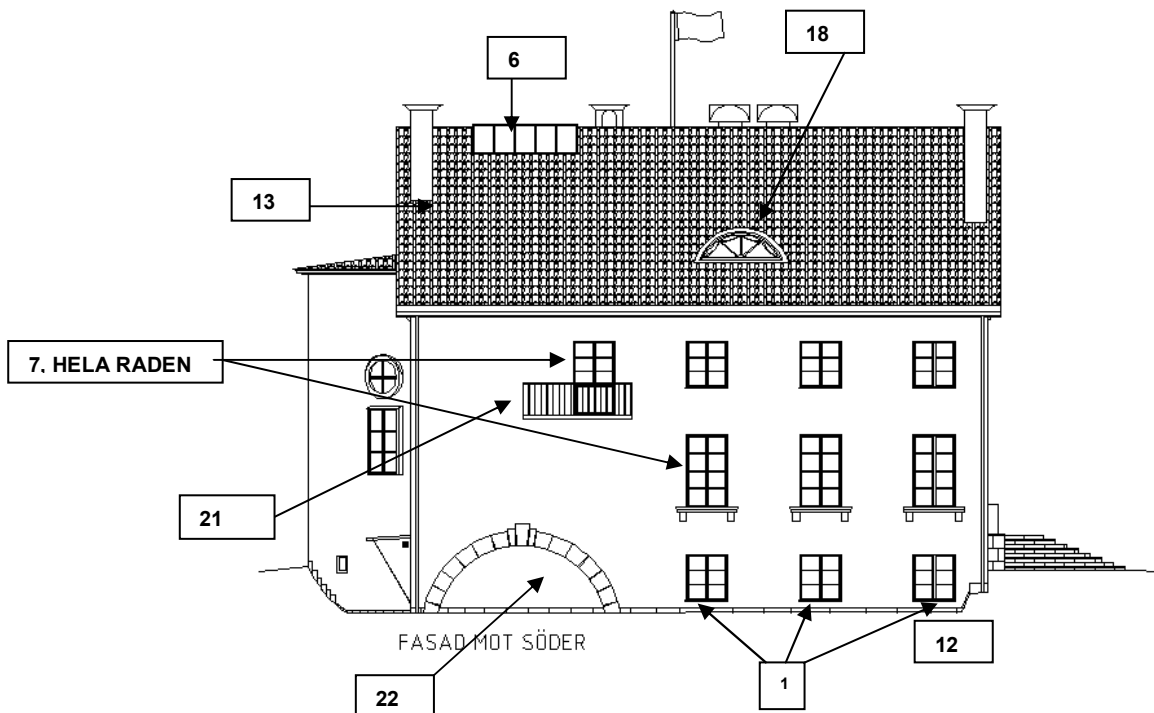
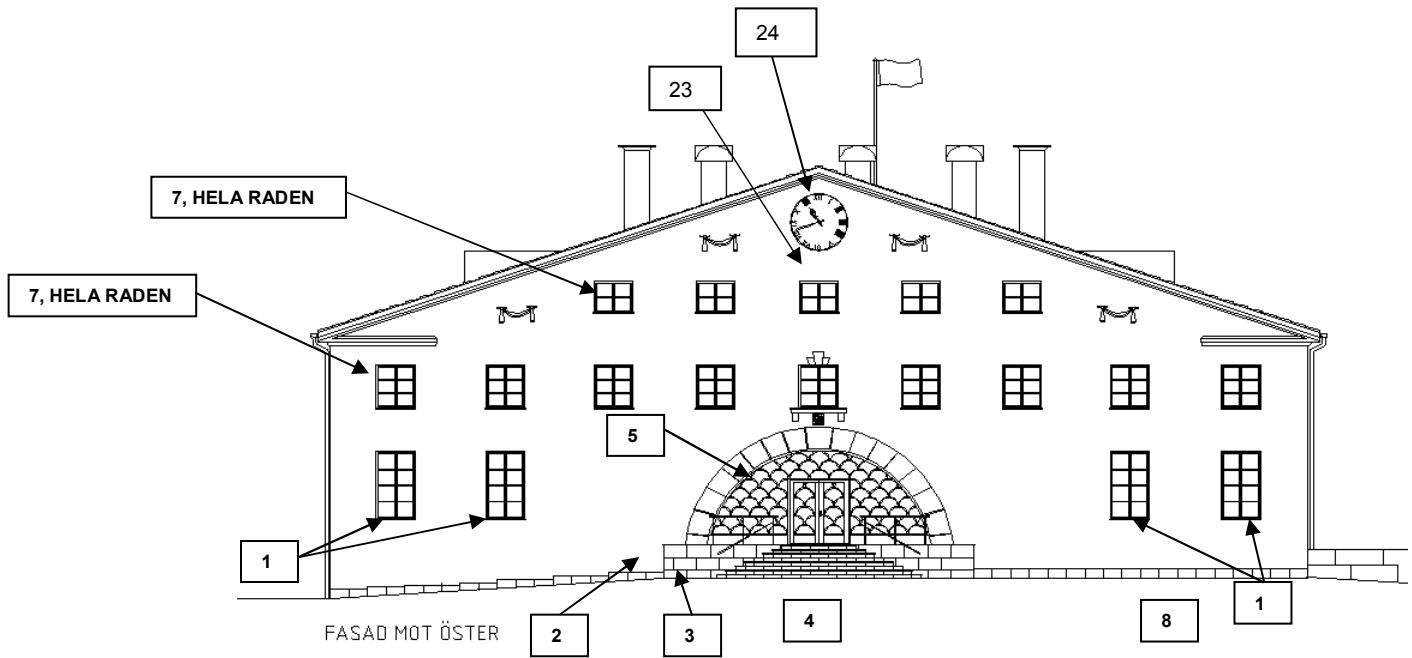
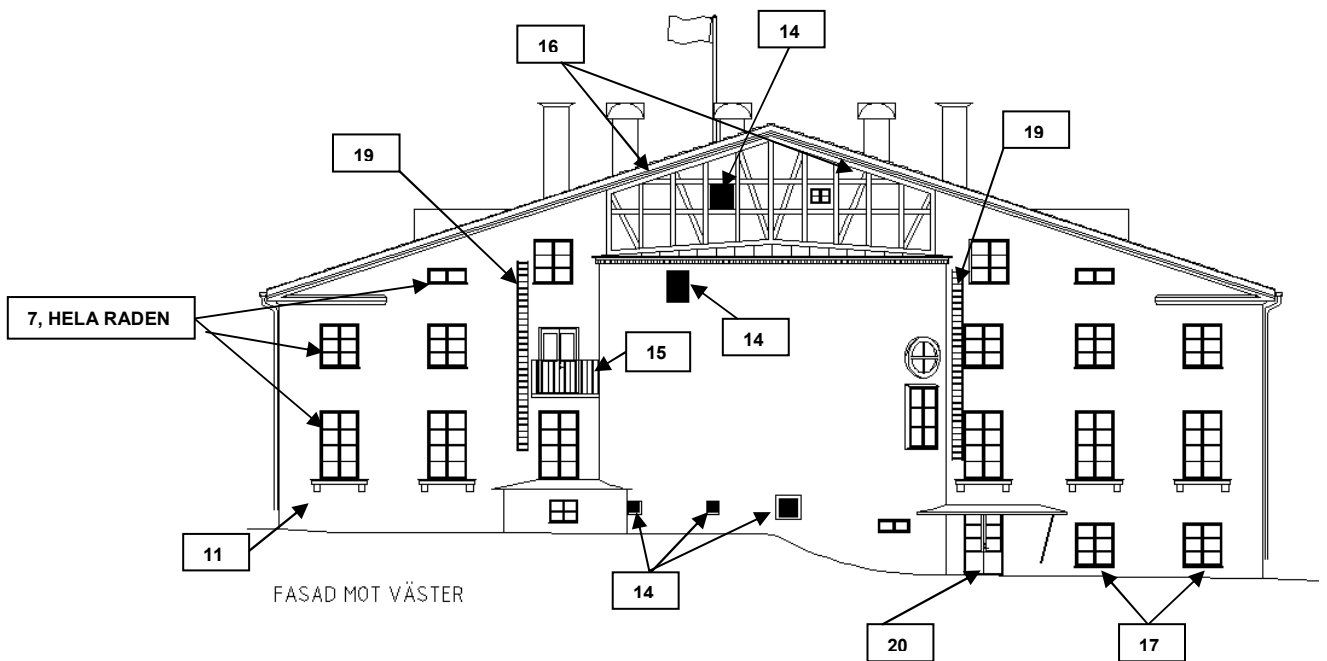
Positionsförklaring:

Pos.	Byggdel
1	Fönster, troligen från 1959
2	Putsskador fasad
3	Sockel, fog mellan kalkstensblock lossnar
4	Trappa vid huvudentré, utförd av kalksten
5	Entréparti, färgflagning
6	Takljus
7	Fönster troligen original
8	Sockel
9	Fönster ersatt av dörr
10	Ramp
11	Putsskador fasad
12	Fuktbelastning, fasad, sockel
13	Takpannor i olag
14	Ventilationsgaller har ersatt fönster
15	Balkong
16	Träfackverk
17	Fönster har ersatt galler till ursprunglig arrest
18	Takfönster
19	Fasadstege
20	Dörr till förskoleverksamhet
21	Balkong
22	Igensättning av ursprungligt galler
23	Klocka
24	Ringklocka

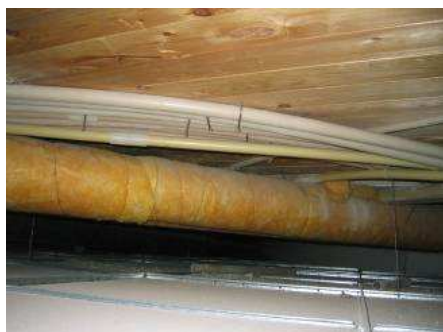
Bilden visar träpanel ovan undertak, träpanel kan ha varit putsbärare ihop med rör för tidigare putsat innertak. Puts och putsbärare av rör kan ha rivits på grund av platsbrist i samband med att installationer monterades.

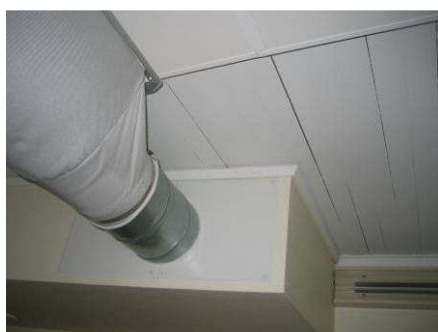
Bilden visar nytt undertak med utanpåliggande ventilationsdon samt därunder ursprunglig träpanel.

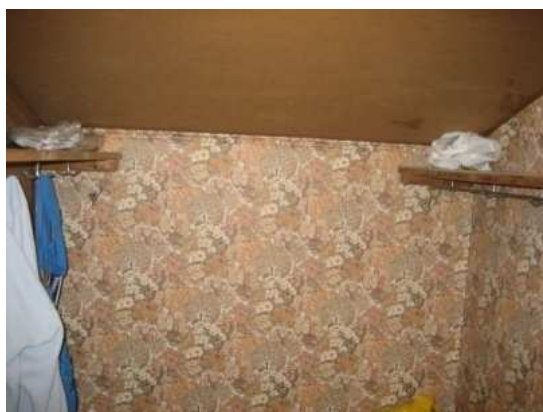
Bild tagen i rum 307, tapeten kan vara original

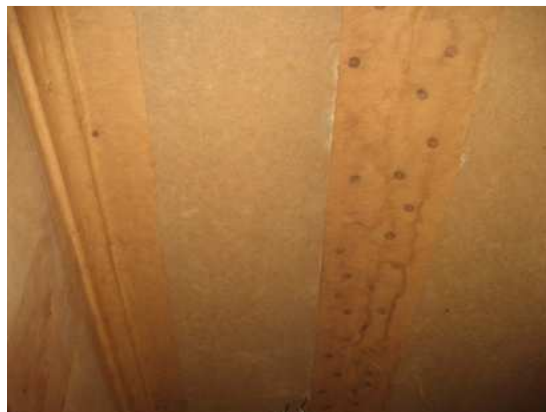
Bilden visar exempel på pappspända träväggar.

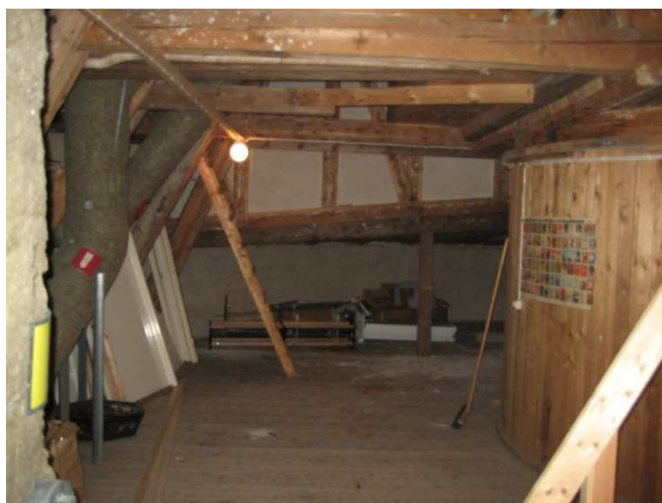
Fotografi taget på kallvind.

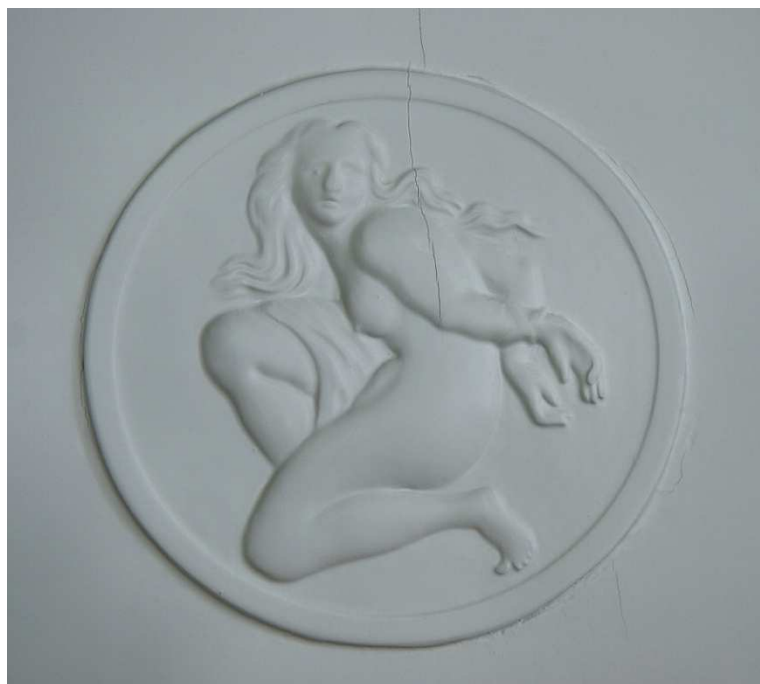
Detalj klädskåp, foto: Jonte Göransson 2005
